# Brand i flerbostadshus

## Olycksutredning

Sparres väg 10 Bro, 25 juli 2025

Brand i byggnad - Sparres väg 10, Bro, 2025-07-25

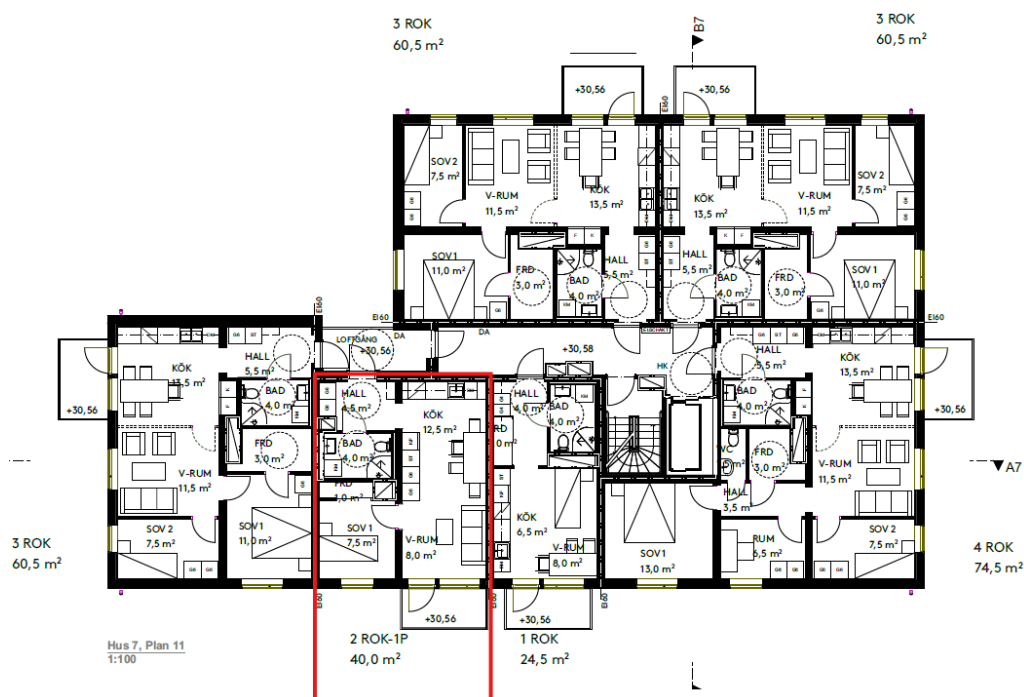
Figur 1. Planlösning med lägenhet för brandstart markerad med röd ruta.

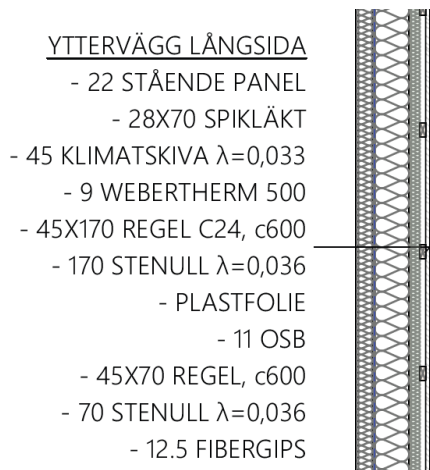
Ytterväggen är uppbyggd enligt Figur 2 nedan där den stående träpanelen består av värmebehandlad furu som är brandskyddsimpregnerad. Träpanelen uppfyller enligt typgodkännande ytskiktsklass B,s2,d0 samt bruksklass EXT avseende brandskyddets beständighet utomhus enligt EN 16755. För mer information om testmetoderna och klassning avseende ytskikt och produkters beständighet över tid, se bilaga 1 och 2.

Figur 2. Ytterväggens uppbyggnad enligt relationshandling.

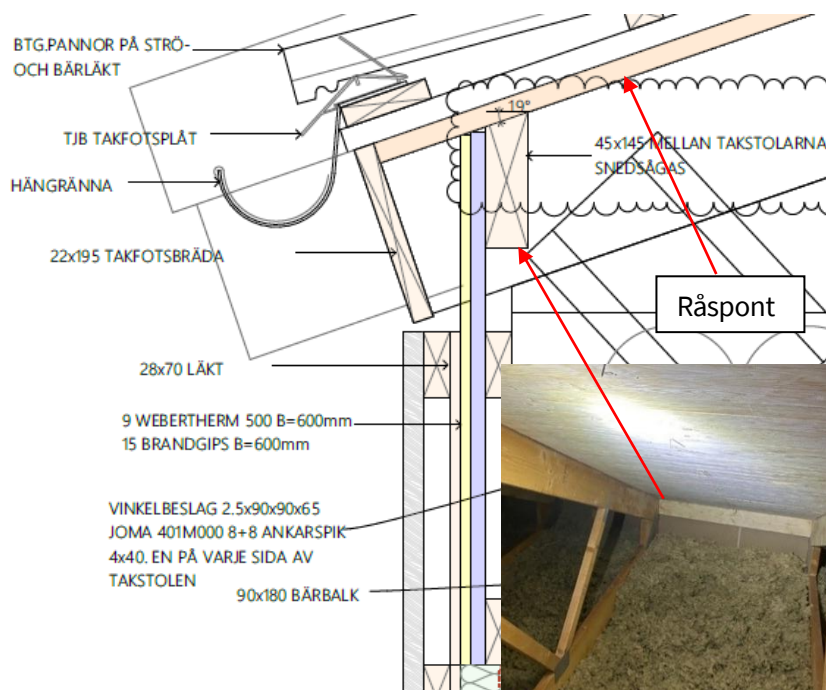
Utformning av takfoten i detalj framgår av Figur 3 nedan. Bakom takfotsbrädan finns ett hålrum som sträcker sig horisontellt ut till gavlarna av byggnaden. Mellan detta utrymme och vinden finns två skivmaterial, en vindskyddsskiva av gips samt en brandgipsskiva. På insidan av skivorna sitter en snedsågad regel där skivorna ansluter mot råsponten i yttertaket.

Figur 3. Takfotens utformning.

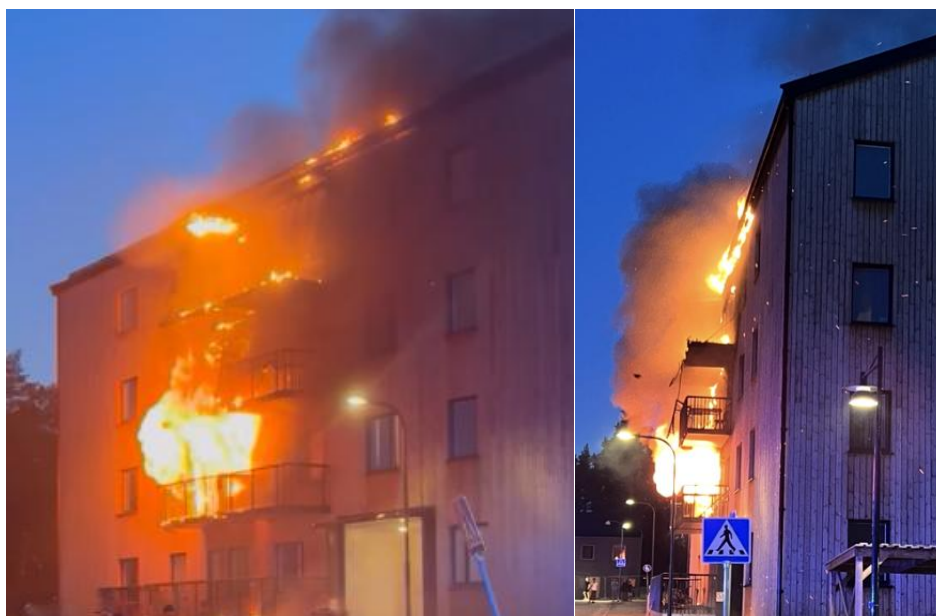
Fotografier tagna klockan 22:34, strax efter första släckbil anlant till platsen visar att branden är fullt utvecklad i startlägenheten på våning två, se Figur 4. På fotografierna syns en utbredd brandspridning på byggnadens fasad och balkongräckena på våning tre, direkt ovanför startlägenheten, samt att båda balkongräckena på våning fyra har smält av den intensiva värmen. Skärmtaken över balkongerna på plan fyra har rasat av värmen. Fotografierna visar även hur branden sprider sig längs takfoten och vidare upp under takpannorna.

Figur 4. Privata foton från boende i området. Brandens utveckling strax efter första släckbil anlant.

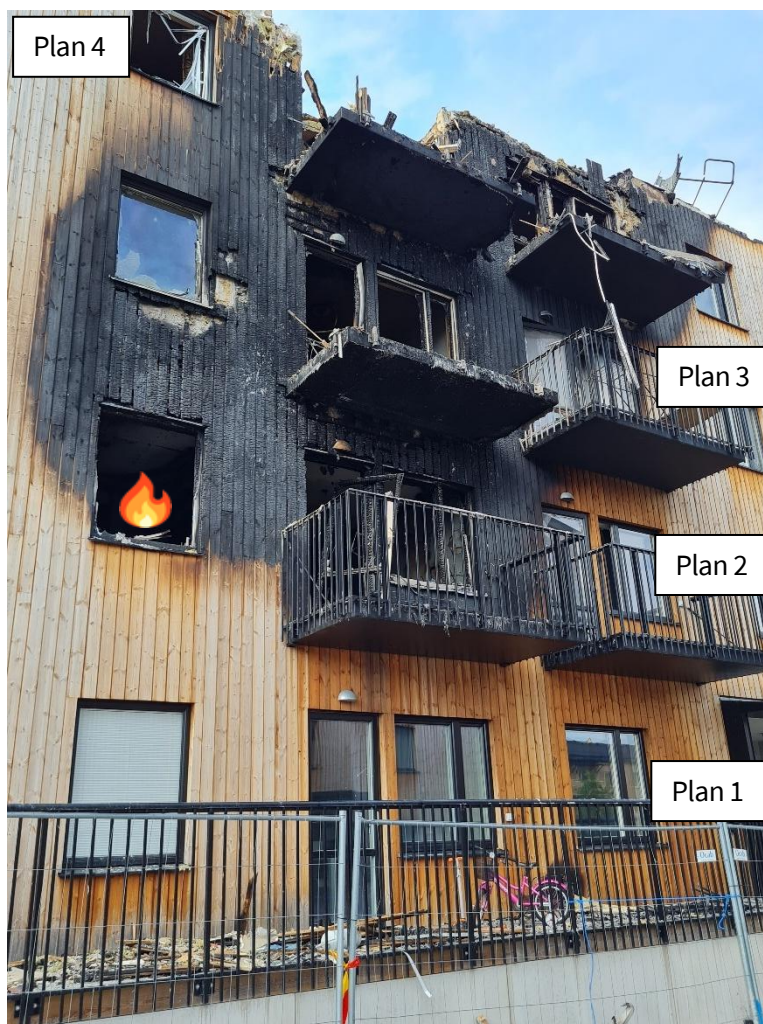
Den brandskadade fasaden kan ses i Figur 5 och Figur 6. Lägenheten för brandstart, markerad som lägenhet 2a, är belägen på plan 2 och sovrummet där branden startade är markerad med en flamma. Enligt vittnesuppgifter ska sovrumsfönstret ha varit öppet vid händelsen. Fönstret är sidohängt med öppning mot balkongerna.

Figur 5. Bild över den brandskadade fasaden. Foto från Brandkåren Attunda.

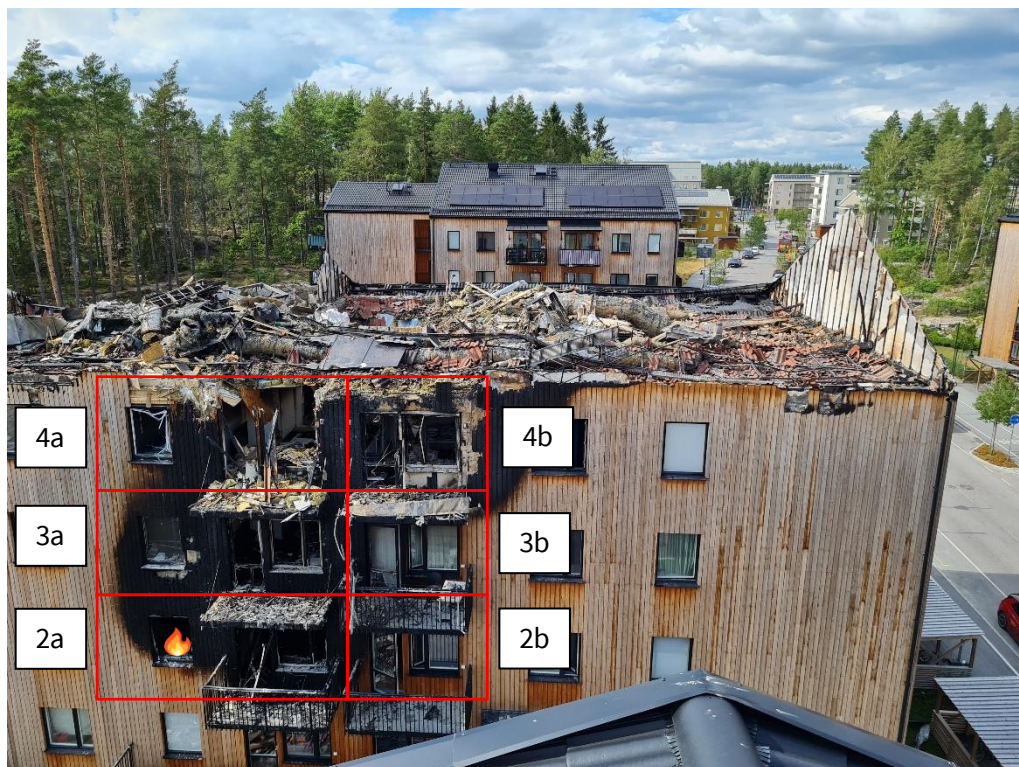
Figur 6. Översiktsbild med lägenhetsbenämningar. Foto från Brandkåren Attunda.

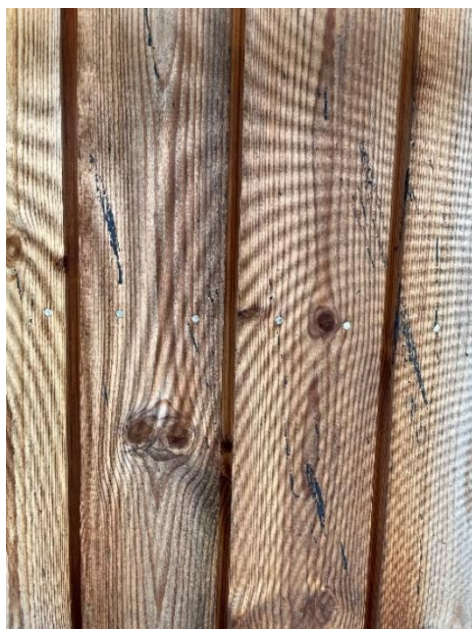
Tre balkongräcken har vid brandtillfället smält och aluminiumpölar/droppar noterades både på balkongerna och på marken. På den opåverkade träpanelen och på marken i anslutning till den brandutsatta fasaden noterades även svart stänk/pölar som bedömts utgöra polyestern från balkongplattorna.

Figur 7. Stänk av plast på träpanelen.

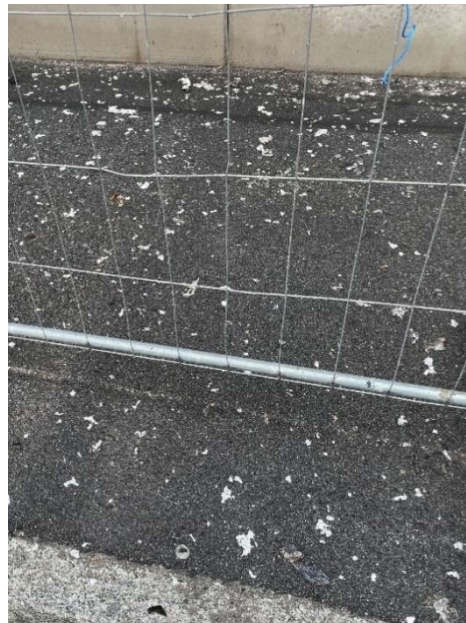
Figur 8. Aluminium på marken.

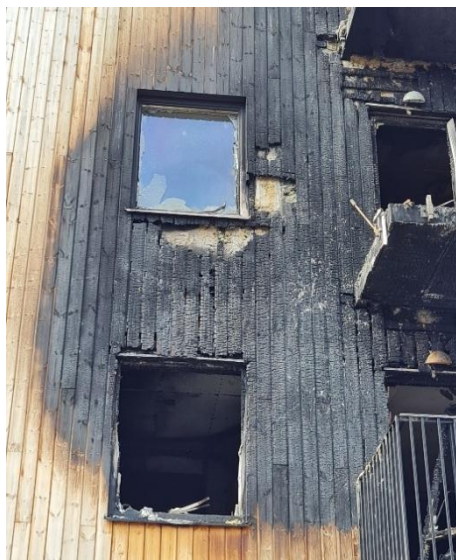
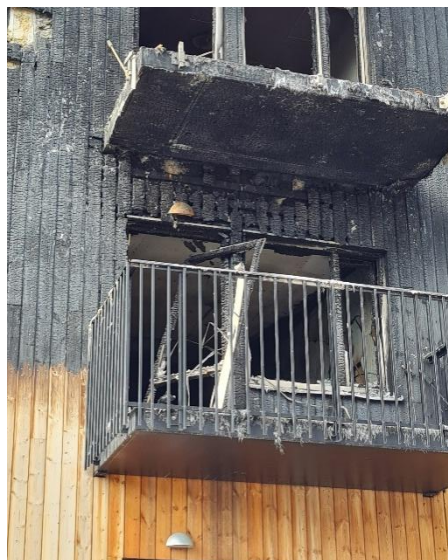
Startlägenheten, hade kraftiga brandskador både invändigt och utvändigt. Träpanelen i anslutning till sovrumsfönstret är kraftigt brandpåverkad framför allt uppåt åt höger, se Figur 9. Vid fönstrets nedre högra hörn breder brandskadorna ut sig på träpanelen horisontellt. I anslutning till balkongen är brandskadorna som djupast mellan fönsterpartier och ovanförhängande balkongplatta, se Figur 10. Karmar på balkongdörren och fönster hade kraftiga brandskador.

Figur 9. Brandpåverkad fasad, lgh 2a och 3a.  
Foto från Brandkåren Attunda.

Figur 10. Brandpåverkad fasad, lgh 2a och 3a.  
Foto från Brandkåren Attunda.

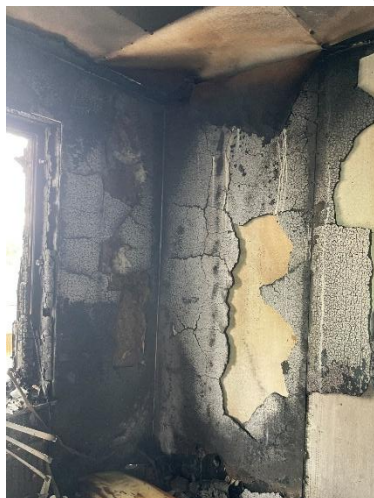
Invändigt noterades brandskador i olika omfattning i hela lägenheten. Brandskadorna var som kraftigast i sovrum och vardagsrum i anslutning till ytterväggen ut mot balkongen. Figur 11 visar hörnet i sovrummet där gipsskivor spruckit och släppt. Sängens ena kortsida var placerad mot detta hörn vid ytterväggen. I sovrummet noterades brandskador hela vägen ner till golvnivå.

Figur 11. Brandskador i sovrum,  
lägenhet 2a.

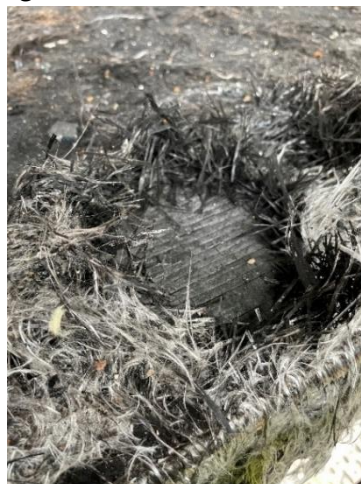
Glasskärvor från samtliga fönsterpartier visar tecken på att de spruckit på grund av värmepåverkan. Undersidan av balkongplattan visade inga tecken på värmepåverkan, ovensidan har varit involverad i branden där träkärnan börjat förkola, se Figur 12.

Figur 12. Brandskadad balkongplatta,  
lägenhet 2a. Ovensida.

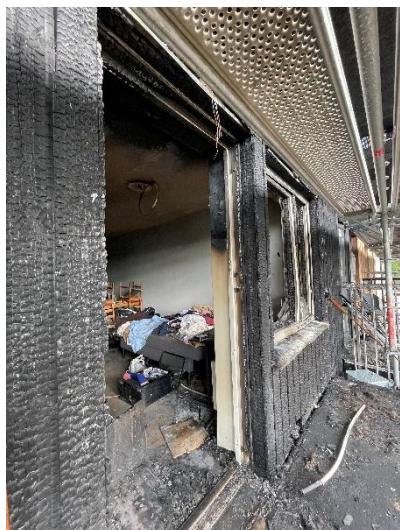
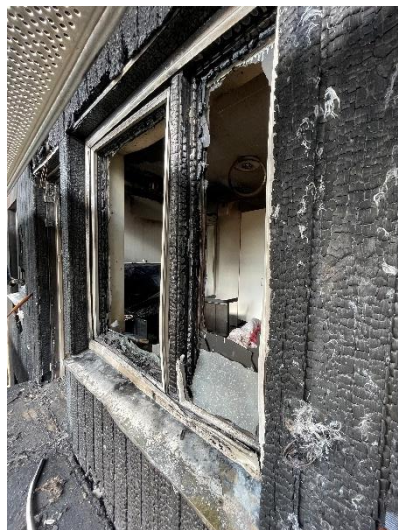
Lägenheten ovanför startlägenheten hade brandskador både invändigt och utvändigt. Träpanelen i anslutning till sovrumsfönstret var kraftigt brandpåverkad framför allt under och åt höger, se Figur 9. Två av tre glasskivor till sovrumsfönstret hade spruckit till följd av värmepåverkan. Brandskadorna i anslutning till balkongen kan ses i Figur 13 och Figur 14.

Figur 13. Brandskador balkong lgh 3a.

Figur 14. Brandskador balkong lgh 3a.

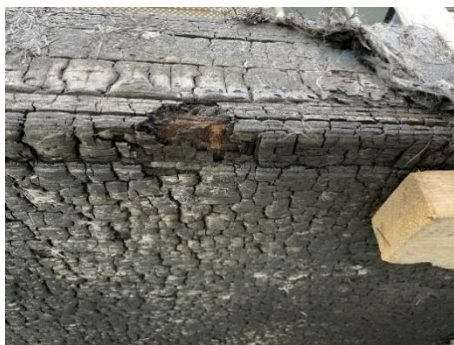
Balkongplattan var kraftigt brandpåverkad. På undersidan av balkongplattan var det glasfiberarmerade polyesterlagret i stort sett bortbränt och tråkärnan var kraftigt förkolad, se Figur 15. Även balkongplattan mot lägenhet 4a har kraftiga brandskador, se Figur 16. Det glasfiberarmerade polyesterlagret är i stort sett bortbränt och tråkärnan har börjat förkola.

Figur 15. Brandskador undersida balkongplatta, lgh 3a.

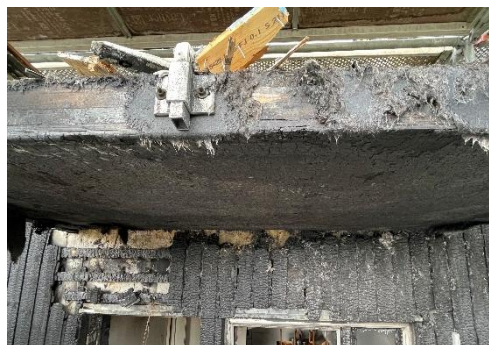
Brandskadorna var som djupast i området mellan fönsterpartierna och mot ovanförliggande balkongplatta, se Figur 16. Karmar på balkongdörren och fönster hade kraftiga brandskador.

Figur 16. Brandskador mot ovanförliggande balkongplatta, lgh 3a.

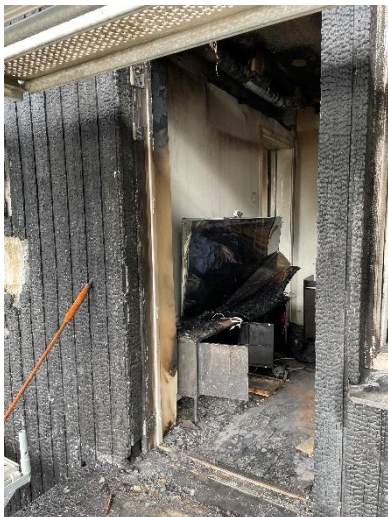
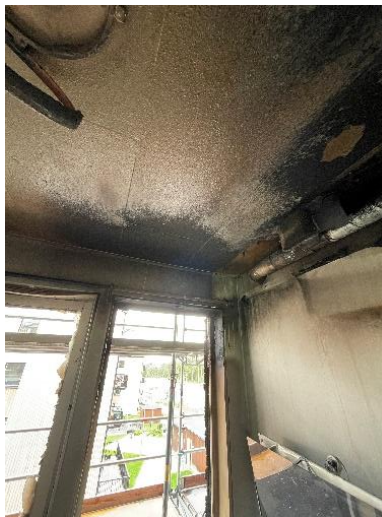
Invändigt var lägenhet 3a både brand- och rökskadad. På fönsterkarmarna noterades tecken på att spridning av brand och brandgaser har spridits från balkongen och in i vardagsrummet, se figur 17 och 18.

Figur 17. Utvändigt lgh 3a.

Figur 18. Invändigt lgh 3a.

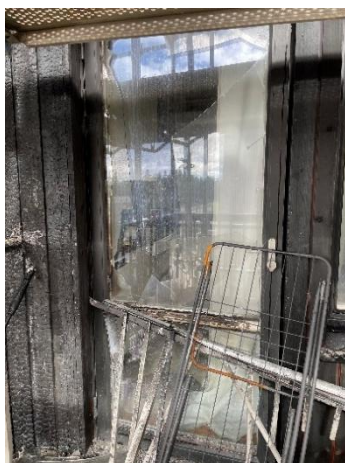
Lägenheten snett ovanför startlägenheten hade utvändiga brandskador. Två av tre glastrutor i balkongdörren hade gått sönder till följd av värmepåverkan, se Figur 19.

Figur 19. Utvändigt lgh 3b.

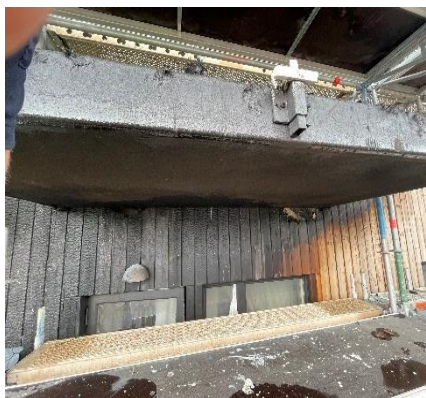
Figur 20. Utvändigt lgh 3b.

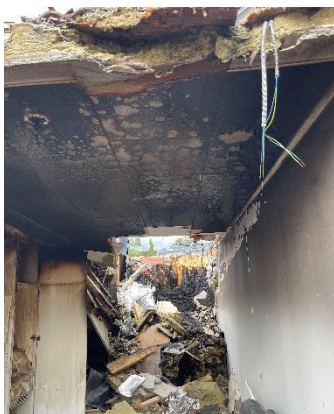
I vardagsrum tillhörande lägenhet 4a ses brandskador framför allt i taket till följd av varma brandgaser, som utifrån brandmönstret kommer både från fasadbranden och från vindsbranden när taket rasat in. Även i sovrummet finns spår av varma brandgaser i taknivå. Fönster till sovrummet har gått sönder till följd av yttre kraft.

Figur 21. Lägenhet 4a.

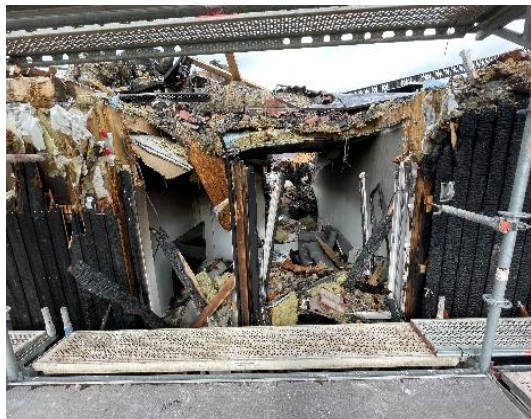
Figur 22. Utvändigt lgh 4a.

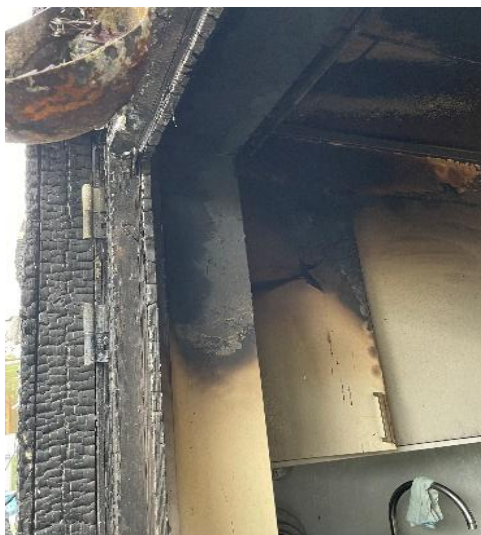
I köket tillhörande lägenhet 4b ses brandskador framför allt i taket men spår av värmepåverkan kan ses på lägre nivå i lägenheten, se Figur 24 där plastdetaljer börjat smälta på diskmaskinen. Brandskadorna är som kraftigast vid balkongdörren och avtar längre in i rummet, se Figur 23.

Figur 23. Balkongdörr lgh 4b.

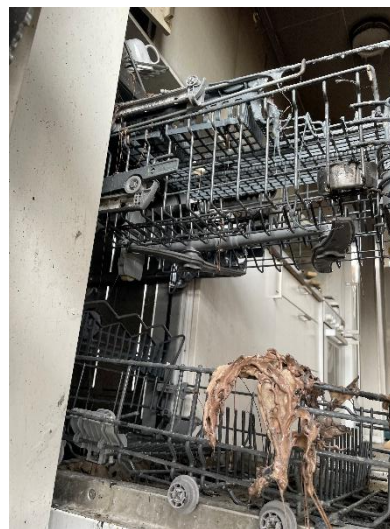
Figur 24. Värmepåverkan i lgh 4b.
