OLYCKS- UTREDNING

RAPPELLERING- VÄRENDIS RÄDDNINGSTJÄNST

Olycksutredning av dödsolycka i samband med rappelleringsövning vid brandstationen i Växjö.

Olycksutredare Mattias Sjöström och Berndt Karlsson

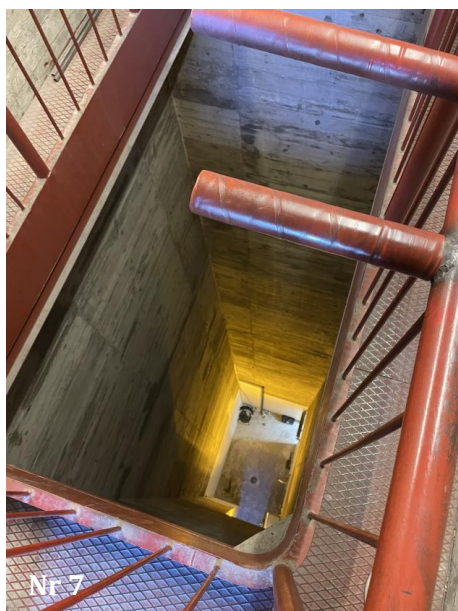
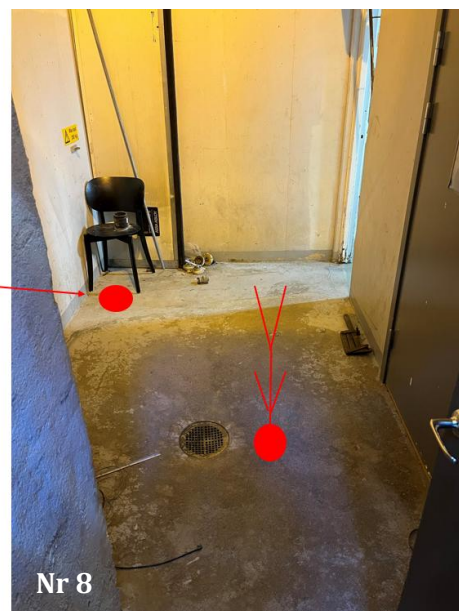
Längst ner i slangtornet
Ungefärlig placering av kroppen
Fallhöjd ca 14 m

Ungefärlig placering av hjälmen

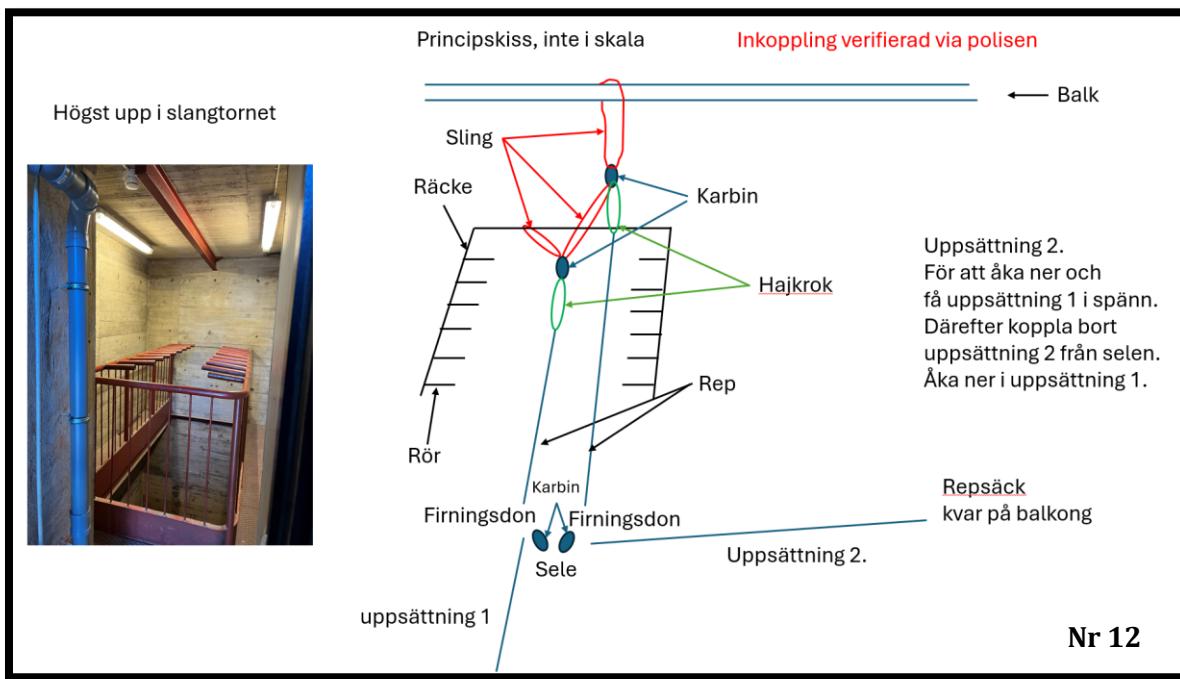
Utredarna har genom utredningen bildat sig en uppfattning om hur systemen varit inkopplade. Vid kontakt med polisens tekniker i Växjö har även uppkopplingen kunnat säkerställas.

Nedanstående principskiss ger en översiktlig beskrivning av hur systemen varit kopplade till såväl balken i schaktets tak som räcket (konstruktionen), vilket tidigare använts för att hänga och torka slang. Principskiss, ej skalenlig.

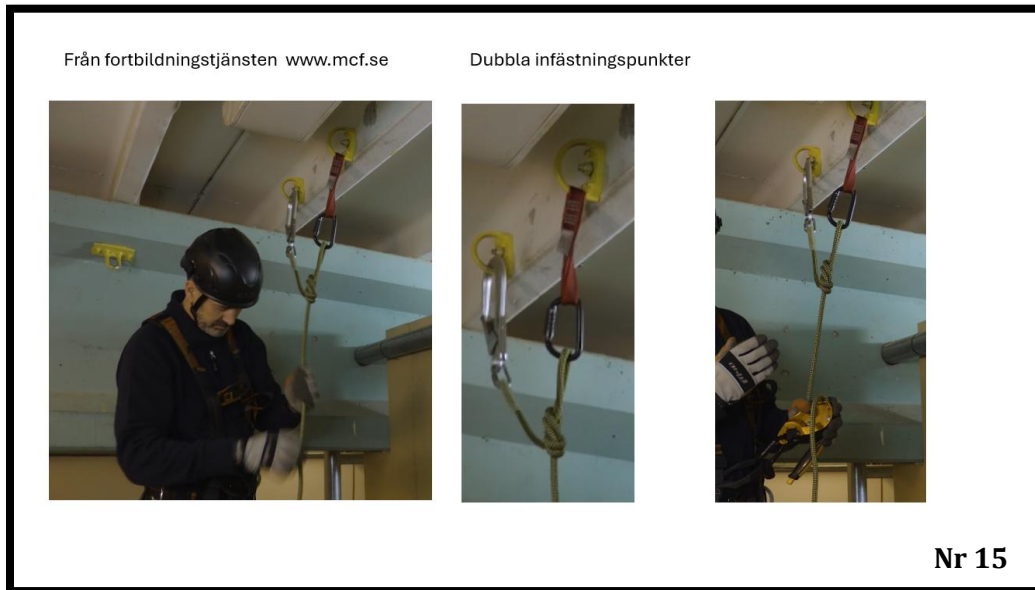
Bilderna visar dubbla infästningspunkter. Detta används som säkerhet om infästningspunkt skulle falla. Även backuppsystemet använder dubbla infästningspunkter.

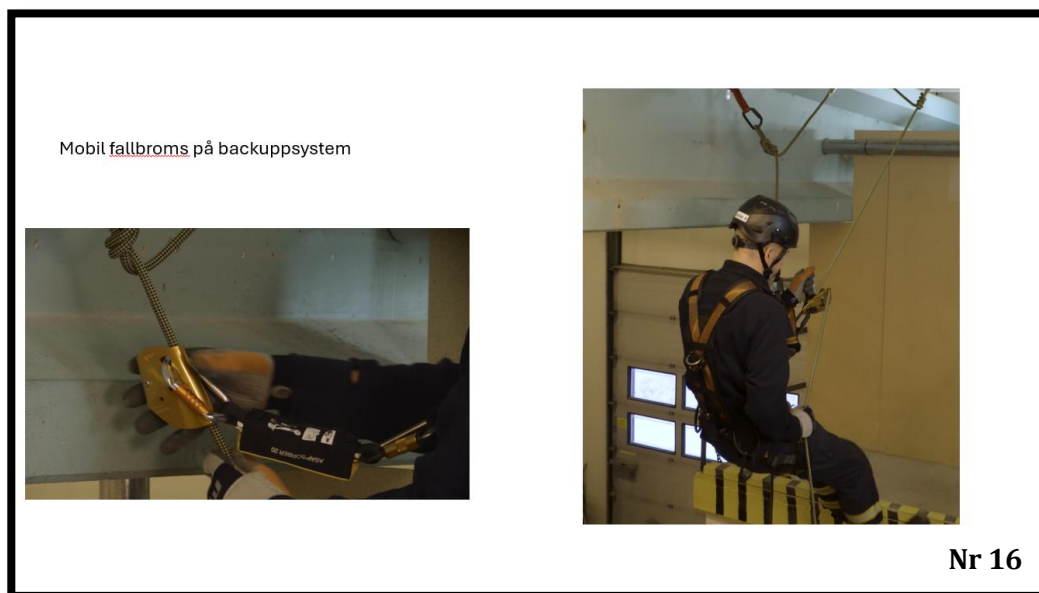
Backuppsystemet använder en mobil fallbroms och systemet används som säkerhet om fel skulle uppstå på det primära systemet.

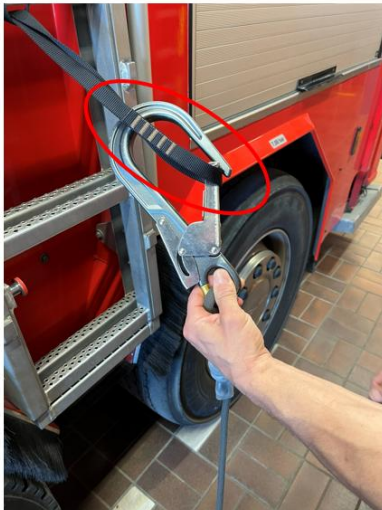
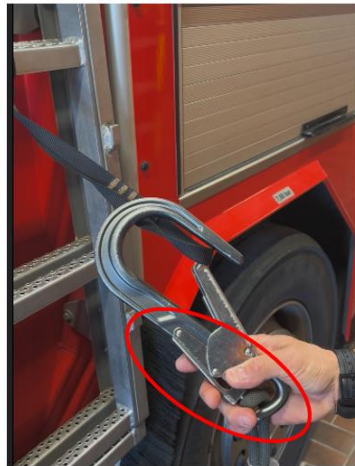
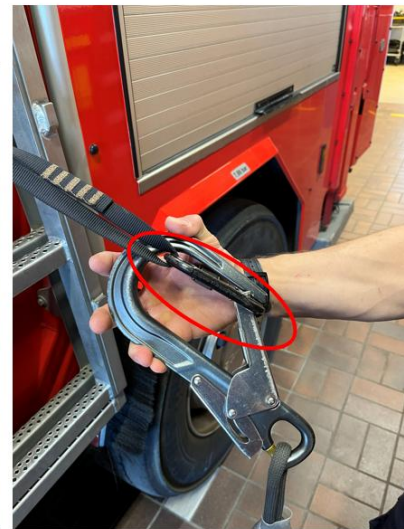
Nr 18

Utredarna genomförde ett exemplifierande test vid Räddningstjänsten i Halmstad. Här framgår faran med att koppla in storkroken i en sling eller i en karbin.

Kan släppa vid påverkan av öppningshandtag/öppningsspak, eller vid belastning/ryck
Gäller både sling och karbin
Bilder räddningstjänsten Halmstad

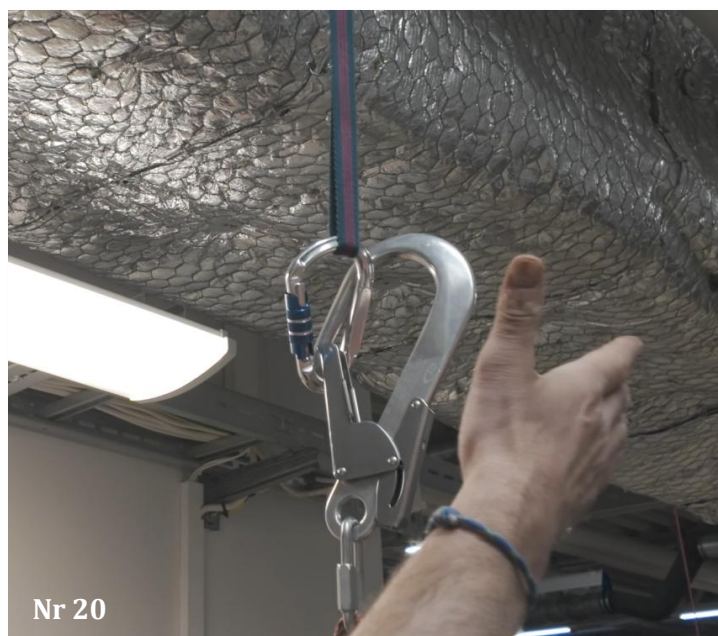
Vid nedfirningen användes uppsättning 2 för att spänna upp uppsättning 1. Därefter kopplades uppsättning 2 loss.

1. En karbin eller sling på uppsättning 1 hamnade fel och lade sig över storkrokens öppningsgrind.
2. När systemet belastades kunde öppningsgrinden påverkas så att sling eller karbin passerade grinden.
3. Det är också möjligt att den felaktiga placeringen upptäcktes och att man försökte rätta till den. Då kan öppningshandtaget ha påverkats genom handkontakt eller genom att det stötte emot räckeskonstruktionen. I kombination med belastningen och den felaktiga placeringen gjorde detta att öppningsgrinden öppnades och släppte förbi sling eller karbin.
4. Oavsett vilket förlopp som inträffade ledde det till att storkroken lossnade. Eftersom ingen säkerhetslina eller backup användes kunde fallet inte stoppas, vilket ledde till olyckan.
