PM Analys av avrinning vid raserade järnvägsbankar – Slutversion

Upprättad av: Sweco Sverige AB

Uppdrag: Kartläggning av avrinning vid järnvägsras

Kund: Arbio Aktiebolag

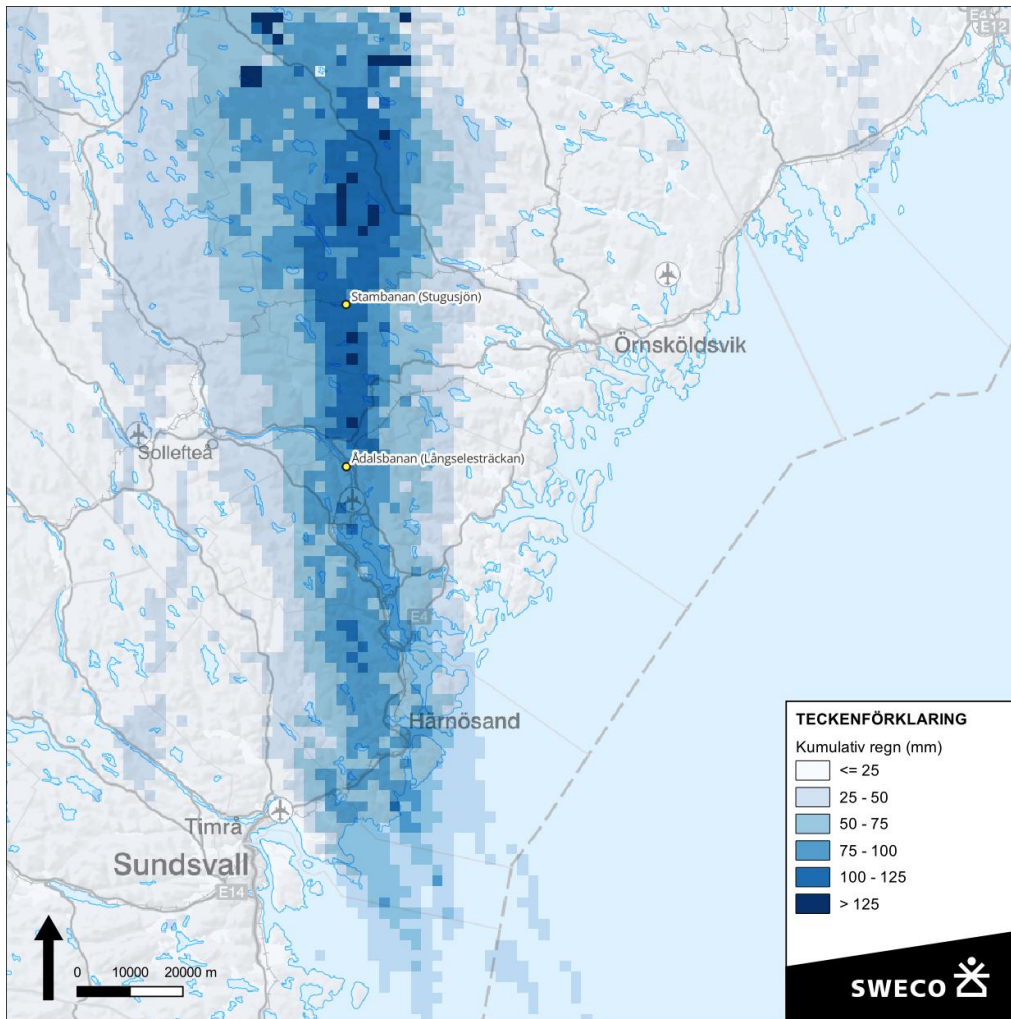
Figur 1 visar den kumulativa nederbörden under 48 timmar den 6–7 september 2025. Regnet uppvisar stark rumslig variation med en mycket smal zon av höga intensiteter: området med över 75 mm är endast cirka 14 km brett. Stora skillnader i uppmätt mängd uppstår på korta avstånd. Inom detta band förekommer lokala toppar över 130 mm. SMHI har rapporterat dygnsnederbörd på 123,5 mm vid en nederbördsstation i Kramfors (cirka 20 km söder om Ådalsbanan, Långselesträckan) samt ett radarmätt maximum på 131 mm nära Kubbe (cirka 20 km norr om Stambanan).²

Figur 1. Kumulativ nederbörd (mm) under 48 timmar den 6–7 september 2025.

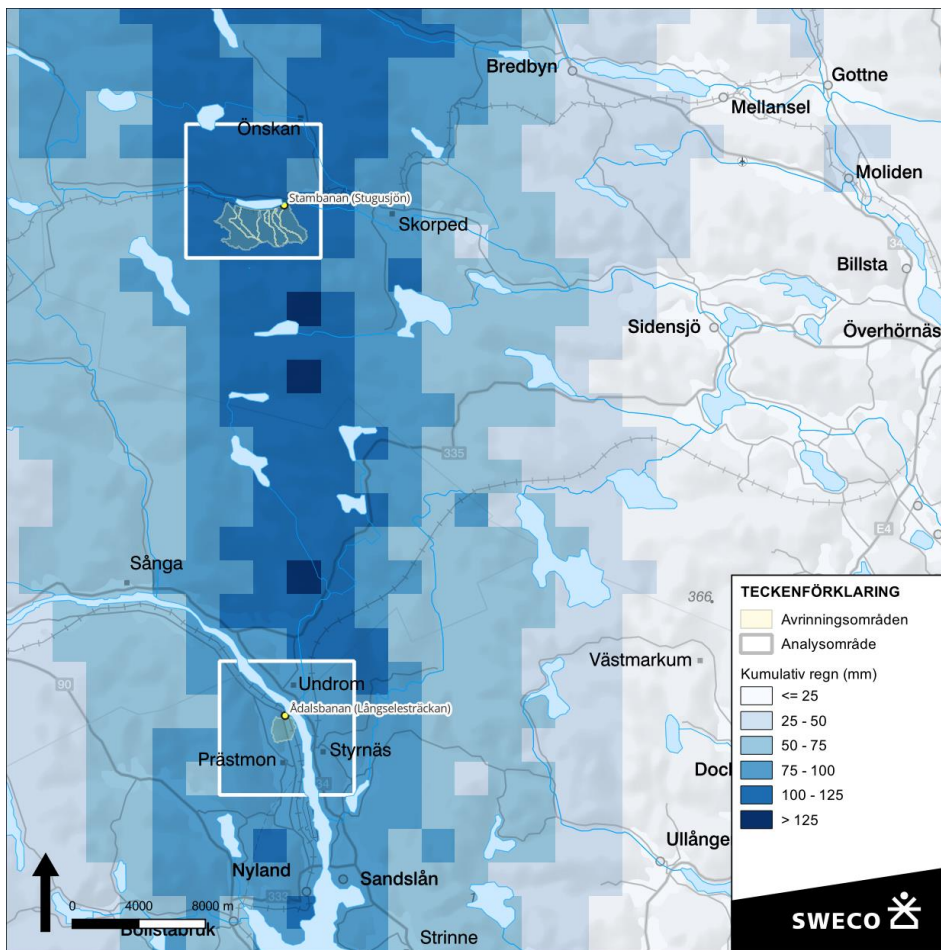
För att belysa nederbörden längs Stambanan och Ådalsbanan har två analysområden om 8 x 8 km studerats (Figur 2). Nederbörden har beräknats som områdesmedel inom respektive ruta. Valet att använda analysområden av större storlek än avrinningsområdena för de enskilda utloppen under järnvägen syftar till att hantera osäkerheter i radardatan.

Figur 2. Analysområden (8 x 8 km) vid trummorna till Stambanan och Ådalsbanan.

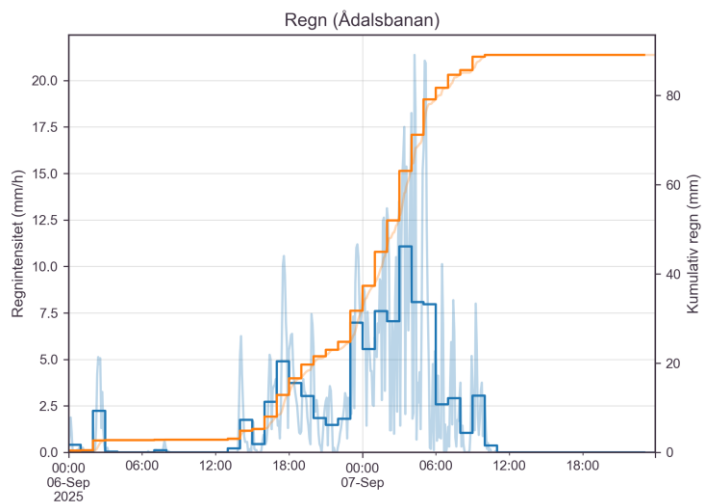
I Figur 3 visas nederbörden i analysområdet Ådalsbanan. Regnet börjar omkring kl. 13 på lördagen och fortsätter till cirka kl. 11 på söndagen, med den största delen av nederbörden under natten mellan kl. 23.00 och 06.00. Genom att analysera regn för olika varaktigheter kan den mest intensiva perioden identifieras för respektive varaktighet, och denna jämförs med SMHI:s regnstatistik.³ SMHI har delat upp Sverige i olika regioner med olika skyfallsstatistik och de drabbade områdena ligger inom mellersta Sverige (region M). Gränsen till norra Sverige (region N) ligger dock endast 60 km norr om Stugusjön. Eftersom skyfallsstatistiken visar lägre värden för region N, skulle en jämförelse av skyfallshändelsen med denna skyfallsstatistik ha resulterat i längre återkomsttider.

Figur 3. Nederbörd i analysområdet Ådalsbanan. Intensitet visas per 5-minutersintervall (ljusblå) och per timme (mörkblå). Kumulativ nederbörd visas i orange.

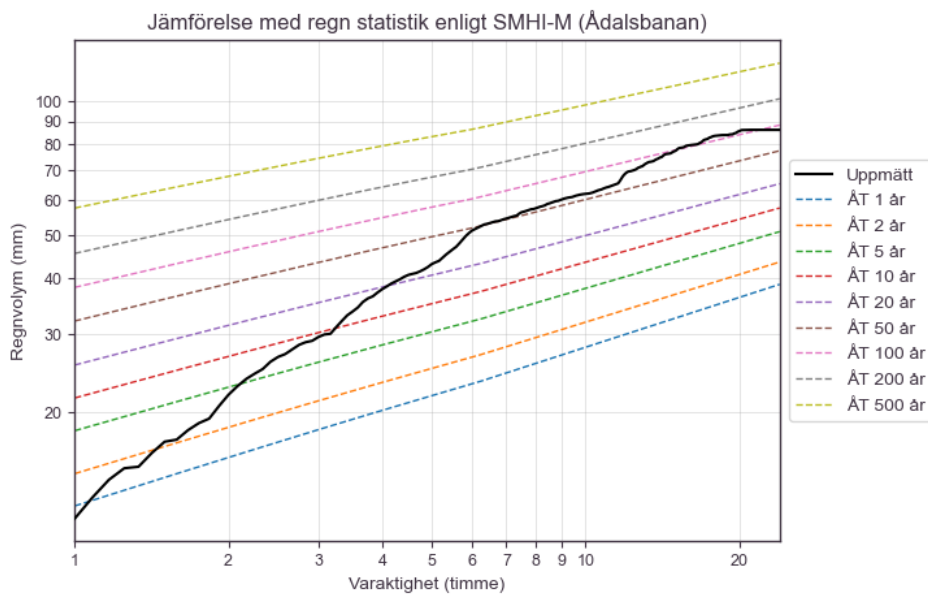
Resultaten i Figur 4 visar att situationen inte var extrem för korta varaktigheter, men att återkomsttiderna överstiger 50 år för varaktigheter längre än 6 timmar.

Figur 4. Varaktighet–regnvolymdiagram för nederbörden i analysområdet Ådalsbanan. Radaruppmätt nederbörd jämförs med återkomsttider enligt SMHI (2017), region M. SMHI:s statistik har begränsad tillämplighet och har extrapolerats för återkomsttider över 200 år samt varaktigheter längre än 12 timmar.

se Figur 4. Det kan dock tilläggas att när marken väl är vattenmättad blir avrinningsförloppet betydligt snabbare och även kortvariga intensitetstoppar kan medföra ökade flöden längst nedströms i avrinningsområdet.

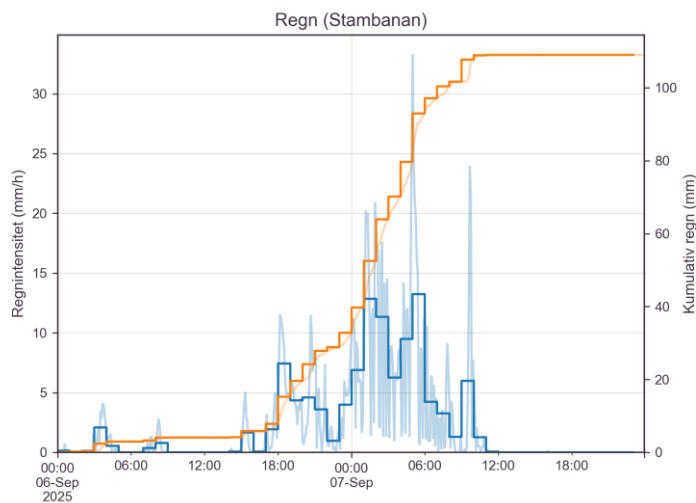
Figur 5 visar nederbörden i analysområdet Stambanan vid Lännäs. Regnet följer samma mönster som vid Ådalsbanan, men är mer intensivt och varar längre. Jämförelser av varaktighet och regnmängd mot SMHI:s statistik (Figur 6) visar att redan för korta perioder på 1–3 timmar hade regnet en återkomsttid på cirka 5 år. För varaktigheter över 6 timmar går återkomsttiden upp till omkring 100 år, och för 12 timmar till cirka 200 år.

Figur 5. Nederbörd i analysområdet Stambanan. Intensitet visas per 5-minutersintervall (ljusblå) och per timme (mörkblå). Kumulativ nederbörd visas i orange.

Koncentrationstiden för området bedöms vara i storleksordningen 30 minuter till 1 h utifrån avrinningsområdets storlek, längden för den längsta rinnvägen samt terränglutningen. Den största nederbördsintensiteter under aktuellt regn på varaktigheter motsvarande koncentrationstider varierar mellan ca 13,5 mm/h (koncentrationstid 1h) och ca 30 mm/h (koncentrationstid 30 min) utifrån genomförd nederbördsanalys (Figur 5 och Figur 6).

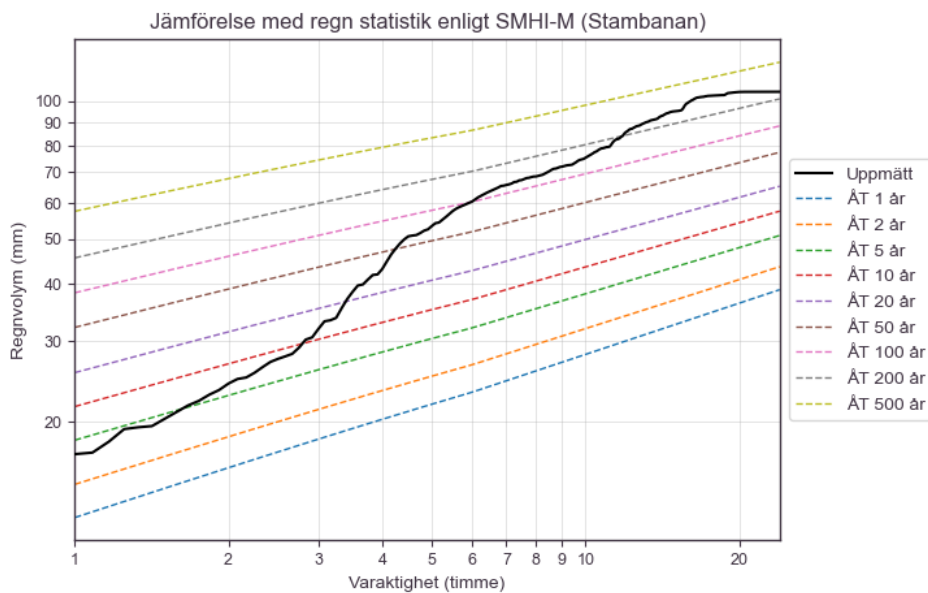
Figur 6. Varaktighet-regnvolymdiagram för nederbörden i analysområdet Stambanan. Radaruppmätt nederbörd jämförs med återkomsttider enligt SMHI (2017), region M. SMHI:s statistik har begränsad tillämplighet och har extrapolerats för återkomsttider över 200 år samt varaktigheter längre än 12 timmar.

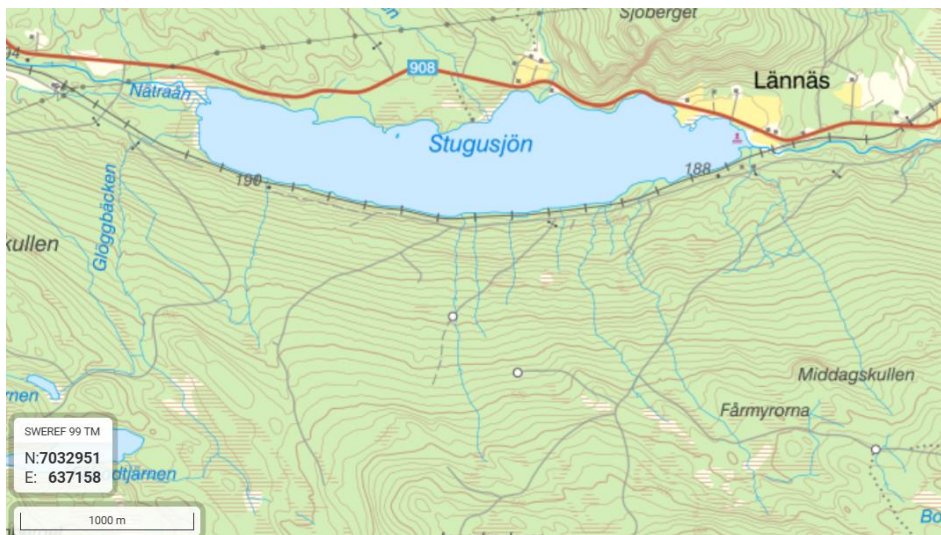
Den 63 mil långa Stambanan, med en sträckning från jämtländska Bräcke till Luleå, byggdes i slutet av 1800-talet. Olyckan skedde i Örnsköldsviks kommun vid en plats där stambanan passerar utmed den södra strandlinjen av Stugusjön, en sjö i Nätraåns huvudavrinningsområde nära Lännäs (Figur 7).

Utmed hela sträckningen längsmed Stugusjön ligger banvallen direkt nedanför skogsterräng som i ett 1–1,5 km brett stråk utmed sjön, sluttar ned mot banvallen med lutningar mellan 5-15 % och fallhöjder på upp till 200 meter.

Figur 7. Stambanans sträckning längsmed Stugusjöns södra strandlinje.

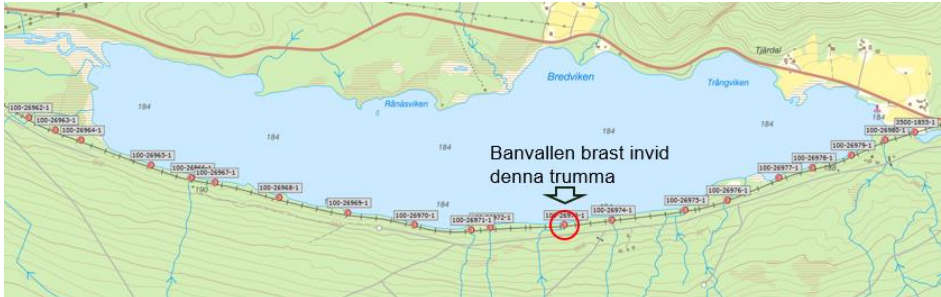
Längs hela stambanans drygt 3 km långa stäckning utmed Stugusjön finns ett 20-tal trummor och kulvertar som avser leda dagvatten från den högre terrängen i söder, under banvallen till Stugusjön. Banvallen brast intill en av dessa trummor, markerad i Figur 8 nedan. Samtliga trummor under banvallen

närmast olycksplatsen är enligt Trafikverkets databas BATMAN⁴ anlagda år 1900.

Figur 8. Trummor under stambanan vid Stugusjön, hämtat från Trafikverkets databas BATMAN.

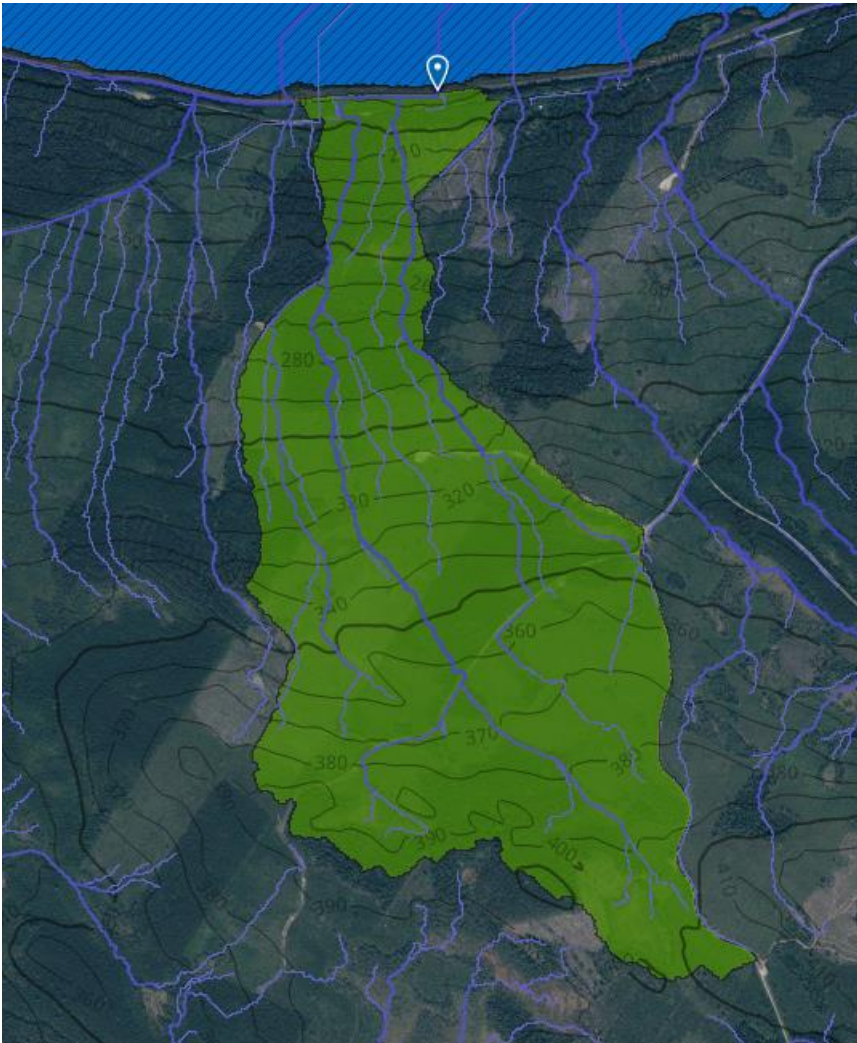
Figur 9 nedan visar ett avrinningsområde som framtagits via topografisk analys i det hydrologiska verktyget Scalgo. Analysen bygger på en noggrann laserskannad höjdmodell och visar hur vatten flödar genom terrängen i samband med stora nederbörds mängder. Genom att markera en punkt i terrängen analyseras det område inom vilket all ytavrinning strömmar till den markerade punkten. Vid denna topografiska analys har platsen för trumman vid olycksplatsen markerats. Enligt analysen leds alltså avrinningen från hela det grönmarkerade området på 1,42 km² till trumman där banvallen brast.

Figur 9. Avrinningsområde (markerat med grönt) och rinnvägar (blåa linjer) uppströms trumman vid olyckplatsen.

Även den topografiska analysen av avrinningsområdet som visar rinnvägarna inom området visar att denna väg har kanaliserat vatten (Figur 9).

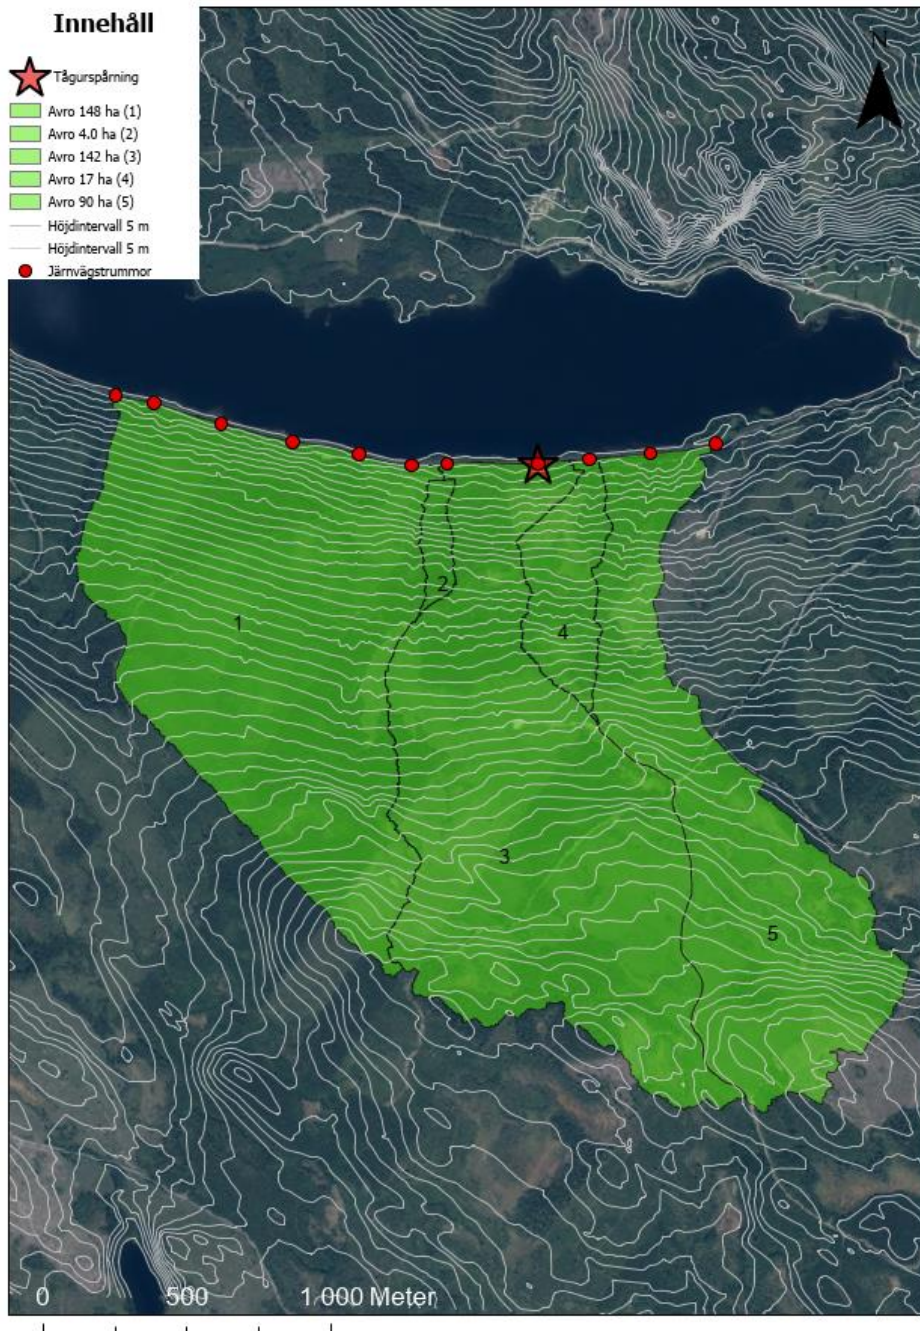
En motsvarande topografisk analys för närområdet längs järnvägssträckan vid olycksplatsen ger att fem angränsande avrinningsområden kan identifieras. Utbredningen för respektive avrinningsområde har relaterats till placeringen av trummorna som leder vatten under banvallen, markerade med blå ringar i Figur 10.

Av Figur 10 framgår vidare att för det 1,48 km² stora avrinningsområdet längst i väster (nummer 1) så finns det åtminstone fem trummor som kan ta hand om vattnet. Rakt norr om ett litet avrinningsområde, (nummer 2), finns en trumma som sannolikt tar hand om vattnet därifrån. Öster om olyckplatsen finns en trumma som enligt analysen tar hand om vattnet från det till ytan relativt begränsade avrinningsområde 4. Ytterligare 1-2 trummor tar hand om vattnet från det 0,9 km² stora avrinningsområdet längst österut (5).

Enligt denna topografiska analys är det sannolikt att trumman vid olycksplatsen belastades med hela avrinningen från det 1,42 km² stora avrinningsområde 3.

Figur 10. Avrinningsområden samt trummor under järnvägen närmast olycksplatsen vid Stugusjön.

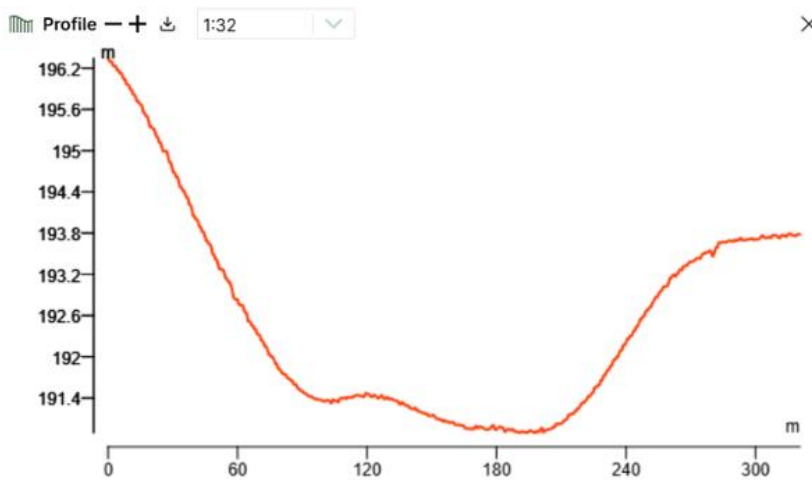
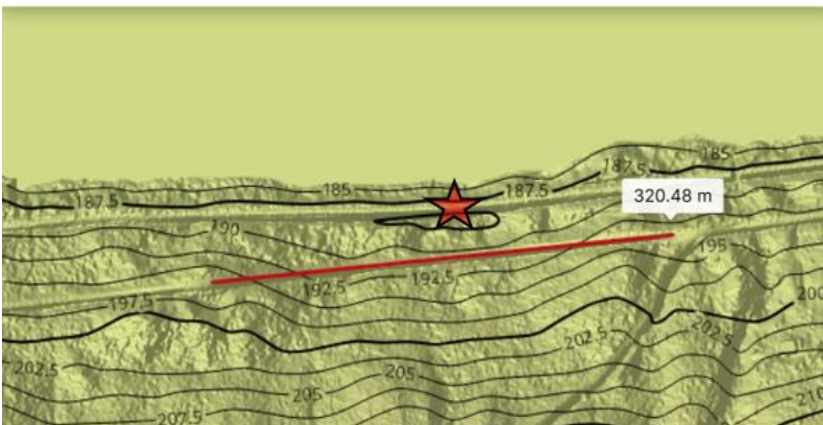
Figur 11 visar ett urklipp från en digital höjdmodell från området invid olycksplatsen. Av figuren framgår att det finns en lågpunkt i terrängen precis invid banvallen där urspårningen skedde. Grafen i figuren visar också en 320 meter lång höjdprofil av den skogsbilväg som löper parallellt med stambanan. Vägen går genom en mycket väl definierad svacka i terrängen precis invid olycksplatsen. Vid olyckstillfället forsade stora mängder vatten ner mot banvallen från den höga terrängen i söder, potentiellt från ett område så stort som 1,42 km² som ovan beskrivet. Trumman under banvallen vid olycksplatsen byggdes år 1900 med dimensionen 0,8 m bred och 0,6 m hög. Trummans skick, lutning och övriga egenskaper är okända men under gynnsamma förhållanden

kan en sådan trumma avbörda upp till cirka 0,5 m³/s innan det börjar dämna uppströms. Trumman kan släppa igenom ett större flöde innan banvallen överströmmas. En översiktlig beräkning visar att banvallen i det aktuella området skulle överströmmas vid ett flöde på ca 1,5-2 m³/s, även om trumman hade full kapacitet, det vill säga inte var igensatt av sediment eller exempelvis grenar och kvistar.

Figur 11. Topografin invid olycksplatsen (markerad med stjärna). Grafen överst visar höjdprofilen på skogsbilvägen som löper parallellt med järnvägen.

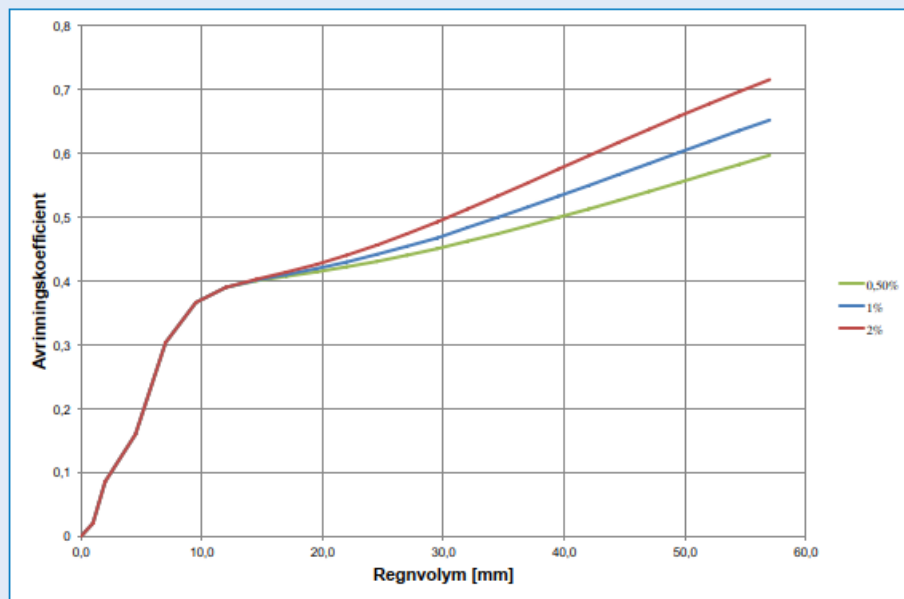
mindre än 40% av nederbörden, men när 50 mm regn fallit över samma område så rinner närmare 65 % av nederbörden av. Av figuren framgår också att lutningen inte har någon inverkan vid relativt små nederbördsmängder men får en ökande betydelse ju mer regn som marken i området har tagit emot. Det uppstår alltså en mättnad i markens förmåga att ta emot och hålla vatten vid intensiv och långvarig nederbörd.

Exemplet i Figur 12, som illustrerar hur allt större andel av nederbörden blir till avrinning med ökande nederbördsmängder och brantare lutningar kan jämföras med avrinningsområde 3 som vid olyckstillfället fått ta emot totalt 100 mm regn på kort tid och där den genomsnittliga lutningen är 8 %. Analys av nederbördssekvensen visar att nederbördsmängden som föll fram till händelsens mest intensiva period uppgår till ca 40 mm (Figur 5). Det är dock svårt att bedöma hur stor andel av den nederbörd som föll över avrinningsområdet timmarna innan olyckan inträffade som stannade kvar i marken där den föll och inte forsade vidare ner mot banvallen. Naturmark såsom skogsterräng har under normala förhållanden mycket god förmåga att ta emot nederbörd. Men vid extrema nederbördsmängder mättas även naturmarkens förmåga att hålla vatten, i synnerhet om marken lutar brant. Det är rimligt att anta att från midnatt och framåt under morgonen den 7 september då olyckan skedde, hade skogsterrängen i avrinningsområde 3 redan blivit vattenmättad och markens förmåga att ta emot den ytterligare nederbörd som föll under morgonen var begränsad. Enligt litteratur⁷ är en avrinningskoefficient på $C = 0,6$ rimligt för skogsterräng i samband med nederbörd med återkomsttid på 100 år.

Ett exempel på hur avrinningskoefficienten ökar med ökande regnvolymer kan visas genom en enkel simulering med en hydrologisk avrinningsmodell. Här har SWMM använts för att illustrera denna ökning av avrinningskoefficienten. Utgångspunkten för beräkningen är ett område med avrinningskoefficienten lika med 0,40. Den oexploaterade delen består av naturmark med viss infiltrationskapacitet. I exemplet har marklutningen valts till fem, tio och 20 promille.

Figur 12. Figuren ovan illustrerar hur avrinningskoefficienter påverkas av mycket intensiva regn samt hur brant det lutar inom avrinningsområdet. Regnvolymer vid skyfallet runt Stugsjön var över 100 mm och lutningen i det olycksdrabbade området cirka 8%. I exemplet förändras avrinningskoefficienten från 0,4 till över 0,7 vid 2% lutning och 60 mm regnvolymer⁸.

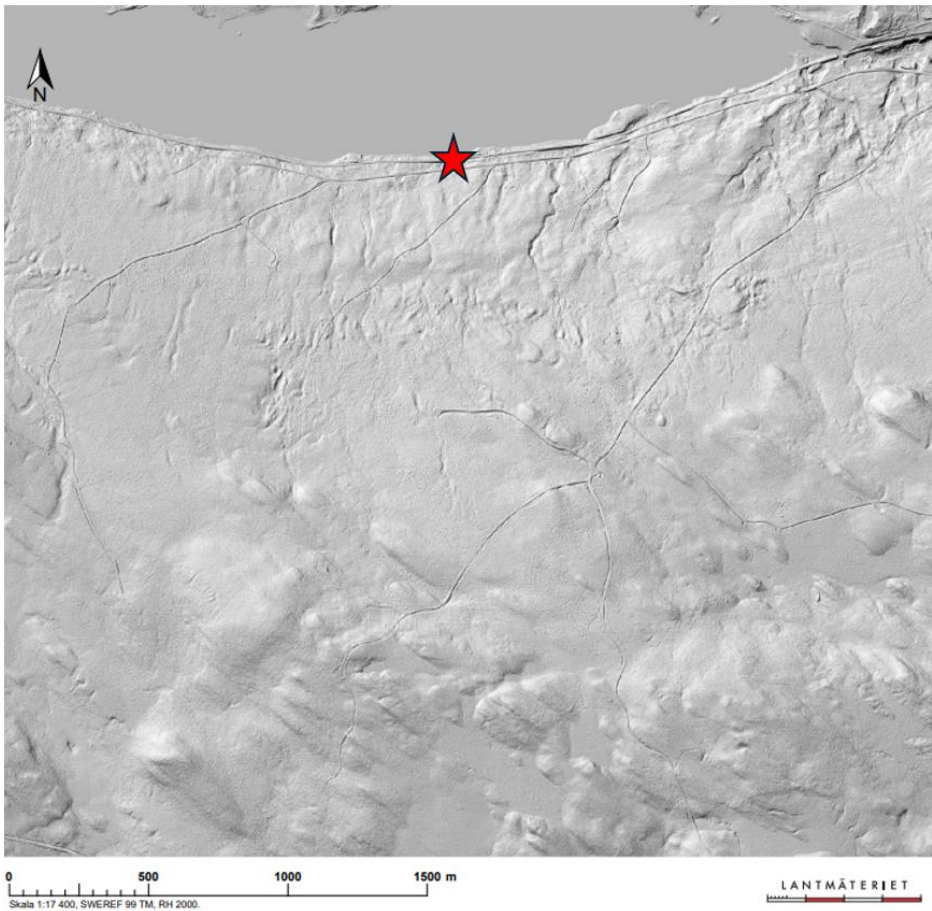
De skogsbilvägar som anlagts i området för att facilitera avverkningar har sannolikt haft en betydande inverkan på avrinningsförloppet vid detta kraftiga skyfall. Skogsbilvägarna framstår tydligt i terrängen när man studerar en höjdmödel över området med så kallad terrängskuggning (Figur 13).

Figur 13. Skogsbilvägar som anlagts i terrängen söder om Stugusjön framgår tydligt i en topografisk höjdmödel över området, olycksplatsen markerad med stjärna.

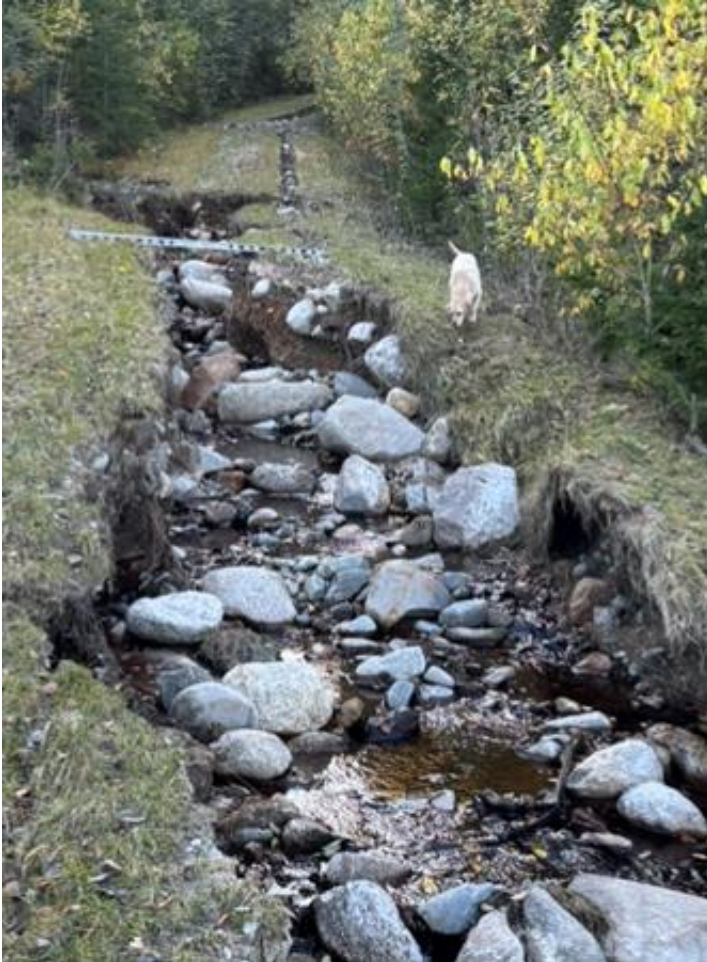
Flera av skogsbilvägarna har anlagts på skrå nedför sluttningarna och har därmed kommit att fungera som uppsamlare och kanaler för det vatten som flödat nedför branten under ovädret. Detta är särskilt tydligt vid den skogsbilväg som går i sydvästlig riktning uppför berget söder om olycksplatsen. Djupa fåror i vägen som kan studeras i foto från platsen (Figur 14) vittnar om energin hos de vattenmassor som strömmat nedför vägen.

Figur 14. Vattnets erosion av skogsbilväg ovanför olycksplatsen.

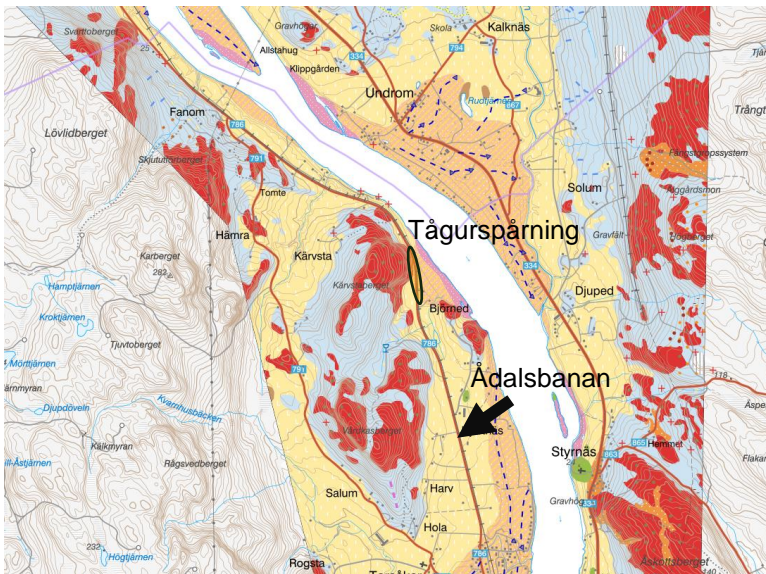
Ådalsbanans banvall längs aktuell sträcka är i huvudsak uppbyggd av siltmaterial, det material som fanns närmast tillgängligt när järnvägen anlades för över 100 år sedan, se Figur 15. Silt är erosionskänsligt och när stora vattenvolymer blir stående eller rinner längs med banvallen minskar stabiliteten i materialet och risken för sättningar och skred ökar markant.

Figur 15. Jordartskarta över aktuellt område. Gula områden är silt/lera.

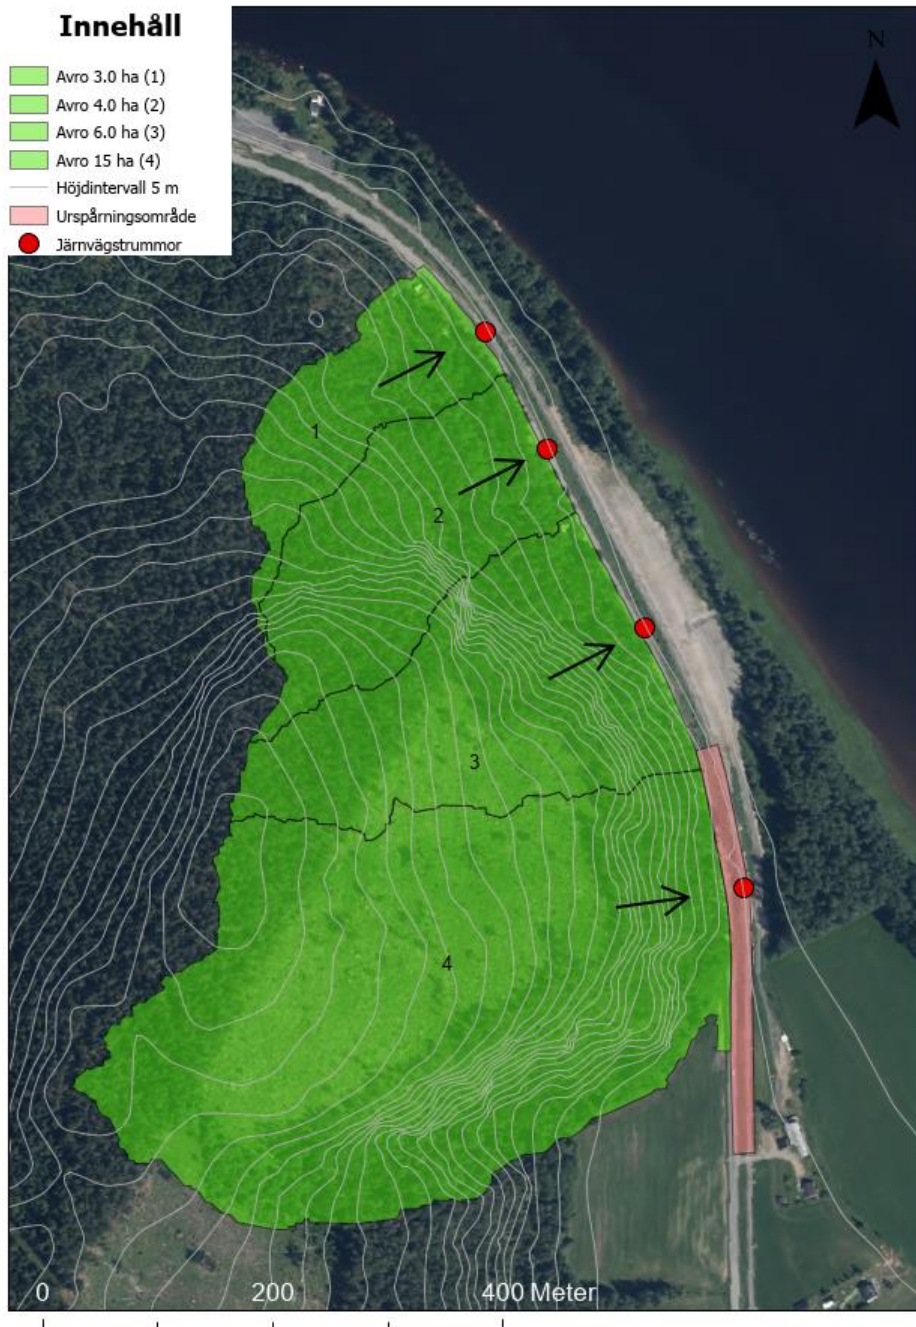
Vid den specifika platsen för urspårningen på Ådalsbanan går det inte med fjärranalys av topografi, flödesvägar och kända placeringar av trummor att identifiera en tillfyllest anlagd avvattningslösning. Tätt längs med järnvägen, på västra sidan, löper en väg. Hela området mellan väg och järnväg, från urspårningen och minst 700 meter norrut, verkar avvattnas enbart av trummor försedda med kupolsilar, en slags brunn som släpper igenom vatten. Kupolsilarna längs med järnvägen har generellt sett mycket lägre kapacitet än själva järnvägstrummorna och gör järnvägstrummornas kapacitet irrelevant. Inga trumögon (fria trumöppningar) kan identifieras mellan väg och järnväg på hela denna sträcka. Utifrån fjärranalysen bedöms dock fyra trummor med fria trumöppningar leda vatten från avrinningsområde 1 - 4 direkt till området mellan vägen och järnvägen (Figur 16). Det innebär att potentiellt inflöde till järnvägsområdet är betydligt större än järnvägens avvattningskapacitet vid större regn.

Figur 16. De fyra avrinningsområden som avleder vatten till området mellan väg och järnväg. Vattnet från område 4 är det som sannolikt medfört tågurspårningen. Pilar markerar identifierade vägtrummor och de röda prickarna järnvägstrummor försedda med kupolsilar.

De tre avrinningsområdena direkt norr om det som visas i Figur 17 och Figur 18 (avrinningsområde 1 -3) innehåller i stort sett inga föryngringsytor (se Figur 16). Här skadades delar av järnvägsbanken när vattnet från uppströms liggande sluttning rann genom trummor under vägen samt rakt över vägen och sedan ned över slänten mot järnvägen, se exempel på trumma i Figur 19. Avrinningen från denna typ av brant terräng blir mycket kraftig vid stora regn oavsett skogliga föryngringsytor eller inte. Som beskrivits tidigare avvattnas järnvägen i hela området av trummor vars inlopp är en kupolsil, som inte har kapaciteten att hantera dessa typer av regn.

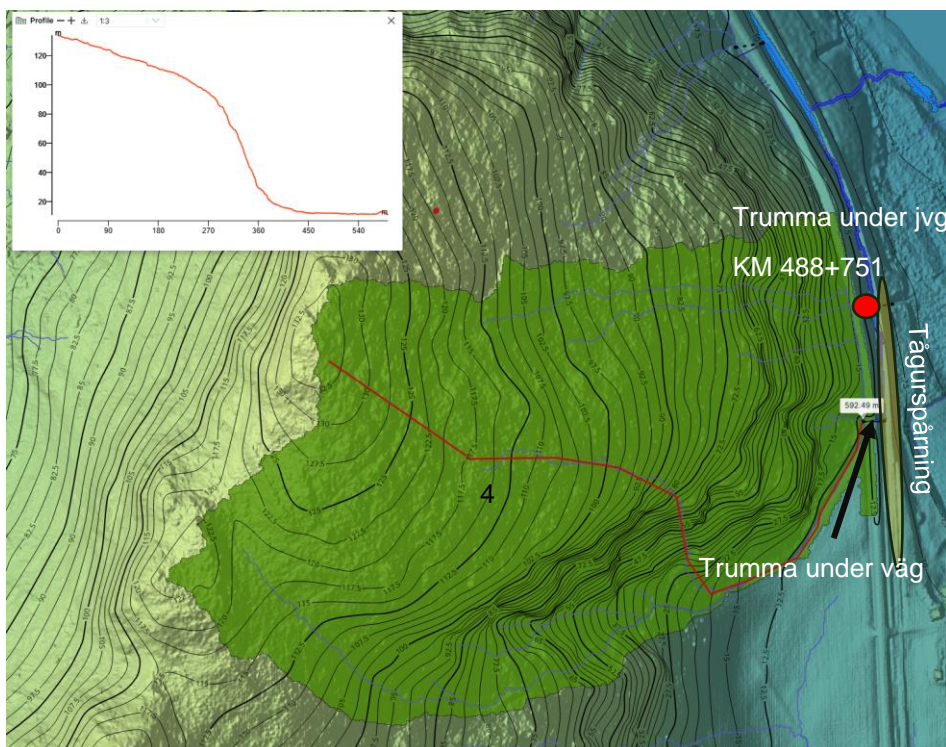
Avrinningsområde 4, som avleder vatten till urspråmsningsplatsen (se Figur 17) är relativt litet (ca 15 ha, 0,15 km²) vilket tyder på att hela området bidrar till flödet redan vid relativt korta varaktigheter på regn, enstaka timmar. Utifrån nederbördsanalysen vet vi att återkomsttiderna för regnet på denna plats för de kortare varaktigheterna inte var extrema (1 – 5 år). Däremot tar det tid att vattenmätta marken så att en större del av nederbörden faktiskt avrinner direkt vilket bör betyda att den dimensionerande varaktigheten för området sannolikt är betydligt längre än enstaka timmar. För varaktigheter på 6 – 10 timmar är återkomsttiden istället ca 50 år och runt 100 år vid varaktigheter över 10 timmar,

Sannolikt är det tänkt att vattnet från avrinningsområde 4 ska passera den längsgående vägen i en trumma, rinna ca 80 meter norrut i diket mellan väg och järnväg för att där rinna in i en trumma under järnvägen (KM 488+571), se Figur 17. Aktuell trummas inlopp är utfört med en kupolsil. Det mest sannolika scenariot är att inloppet till trumman under järnvägen i KM 488+571 inte klarat att hålla undan vattnet och att vattnet därmed runnit okontrollerat längs med och potentiellt även över järnvägen vid platsen för urspårningen. Detta kan ha lett till att yterrosion initierats på banvallens nedströmsslänt. Erosionen av banvallen kan vidare ha fortsatt i ett bakåtskridande förlopp som tagit med sig delar av banvallen. Ett annat tänkbart scenario är att höga porttryck byggts upp i banvallen vilket kan minskat stabiliteten och orsakat skred.

Figur 17. Avrinningsområde till platsen för tågurspårningen. Röda linjen markerar längsta rinnvägen. Snittlutningen längs röda linjen är cirka 20 % där första partiet lutar ca 15 %, branten lutar ca 70 % och sista biten cirka 2 %.

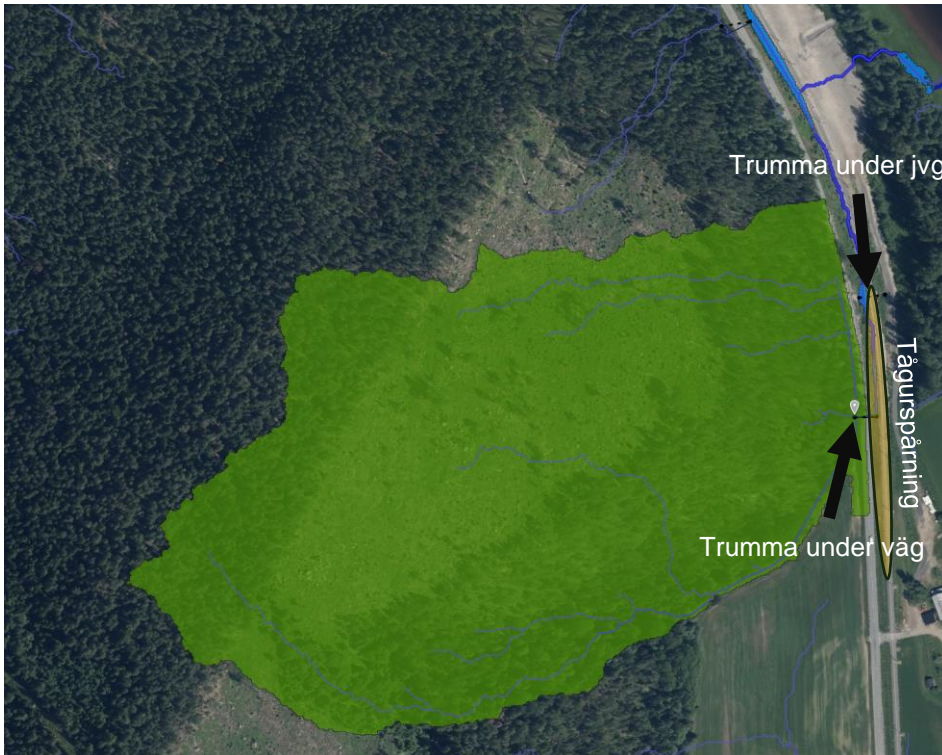
Avrinningsområdet innehåller en skoglig föryngringsyta (3 - 10 år gammal enligt Skogsstyrelsen¹⁰), se Figur 18, som sannolikt har ökat avrinningen från området. Vid platsbesök genomfört den 1 oktober kunde det däremot inte identifieras någon erosion vid föryngringsytan som skulle kunna tyda på kraftig ytavrinning. Vid denna storlek på regn, 80 – 90 mm under ca 20 timmar, är det mycket svårt att bedöma hur mycket större avrinningen blir från föryngringsytan jämfört med om området inte hade avverkat.

Figur 18. Avrinningsområde till platsen för tågurspårningen. I figuren syns den 3-10 år gamla föryngringsytan.

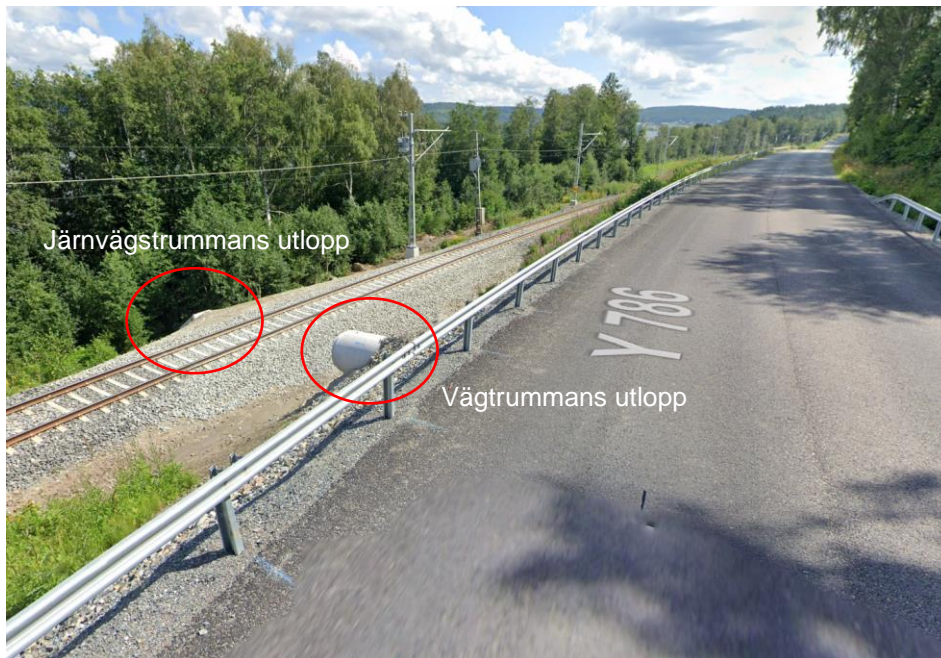
Figur 19. Trumma som leder vatten från avrinningsområde 1 under väg mot järnväg. Notera att ingen mottagande trumma under järnvägen syns, endast utloppet av trumman. Inloppet till järnvägstrumman är en kupolsil i diket längs järnvägen.

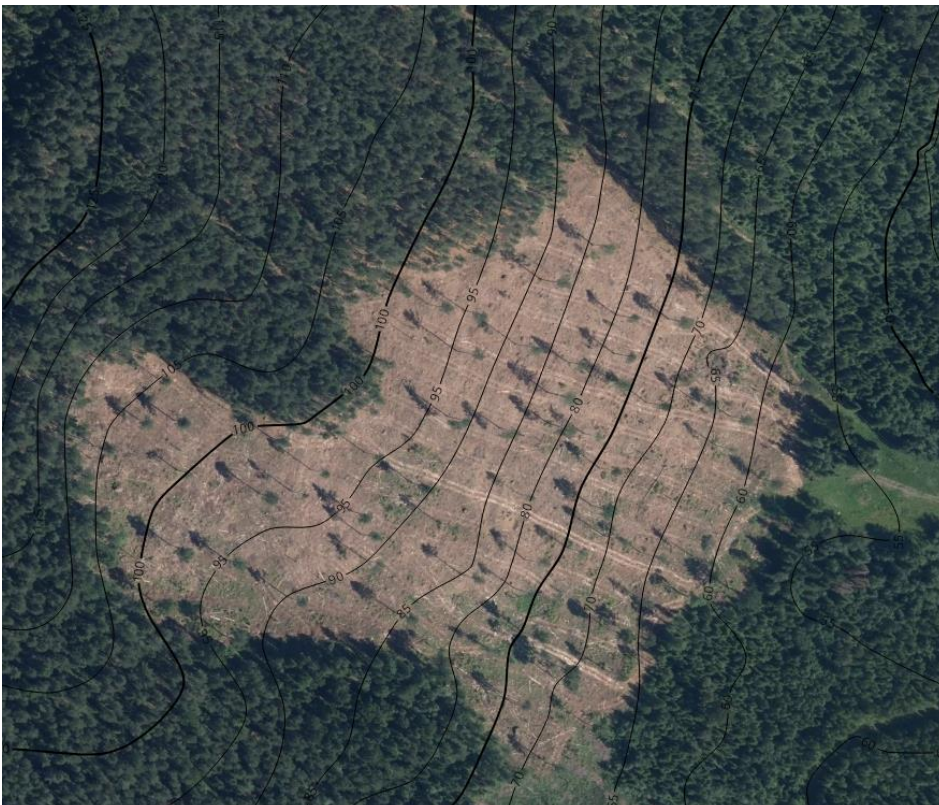
Utöver att skogsbilvägar kan ha stor inverkan på avrinningsförloppen kan tillvägagångssättet vid avverkning också påverka avrinningen, särskilt omedelbart efter avverkningen innan täckande markvegetation växt upp. Figur 20 visar exempel där bandfordon kört vinkelrätt mot höjdkurvorna och skapat fåror i marken som påskyndar avrinningsprocessen. Området på bilden är en nyligen utförd avverkning belägen just söder om de avrinningsområden som analyserats för urspårningen längs Ådalsbanan och har därmed inte kunnat påverkat själva urspårningen eftersom tåget kom norrifrån.

Figur 20. Bandfordon som kört vinkelrätt mot höjdkurvor och därmed påskyndar avrinningsförloppet.
