OLYCKS- UTREDNING

RAPPELLERING- VÄRENDIS RÄDDNINGSTJÄNST

Olycksutredning av dödsolycka i samband med rappelleringsövning vid brandstationen i Växjö.

Olycksutredare Mattias Sjöström och Berndt Karlsson

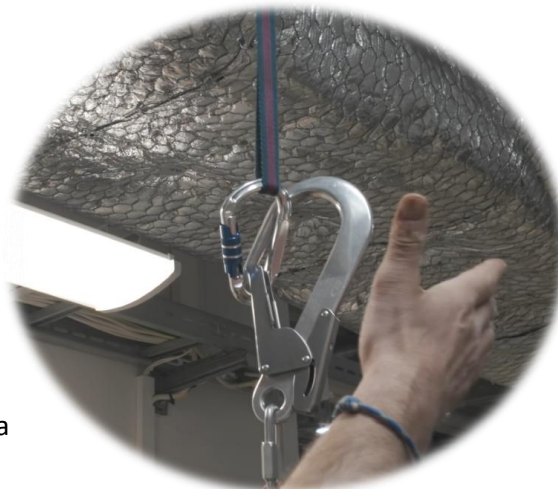
Nr 1

Den direkta orsaken till olyckan var att en storkrok (hajkrok) användes på ett felaktigt sätt och släppte under rappelleringen. Samtidigt användes ingen säkerhetslina som backup, vilket gjorde att fallet inte kunde stoppas när felhändelsen inträffade. Olyckan möjliggjordes också av bristande riskbedömning, avsaknad av övnings-PM och att spontanövningen genomfördes utan tydlig säkerhetsstyrning och information till arbetsledare.

De centrala erfarenhetspunkterna är behovet av tydligare och mer systematiska övningsrutiner, bättre riskhantering och ett mindre personberoende säkerhetsarbete. Kända risker behöver fångas upp och omsättas i utbildning, rutiner och övnings-PM. Användning av storkrok behöver antingen upphöra eller strikt följa tillverkarens anvisningar, och säkerhetslina ska alltid användas vid rappelleringsövningar över två meter för att säkerställa fungerande skyddsbarriärer.

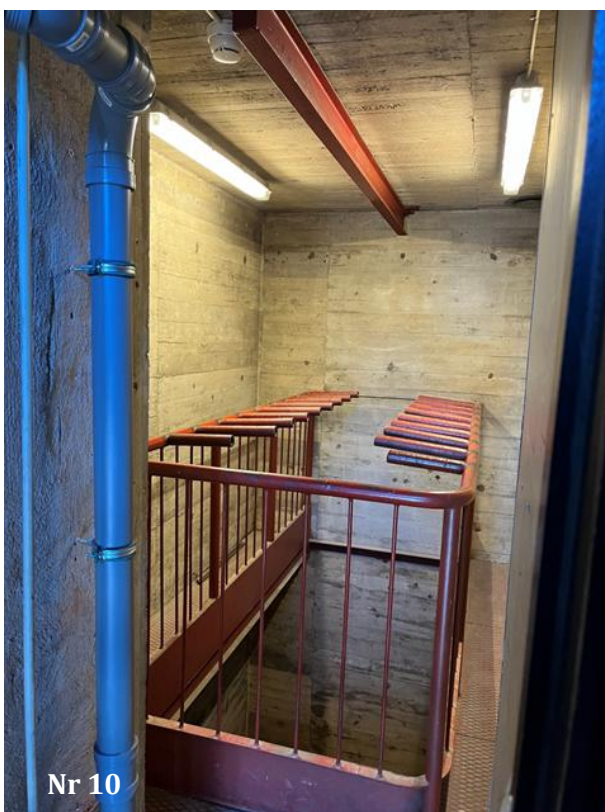
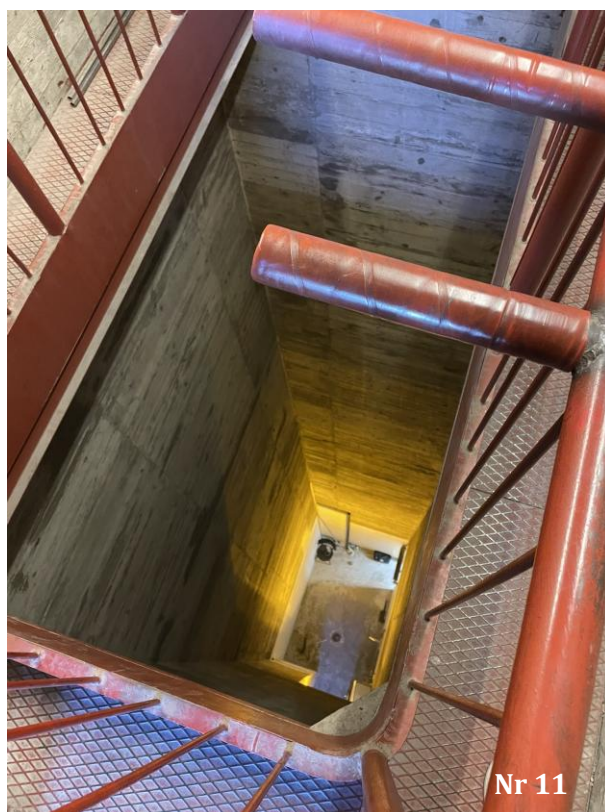
I samband med olyckan spärrade polisen av platsen för teknisk undersökning. Teknisk undersökning är genomförd och man gör bedömningen att inga fel funnits på själva den tekniska utrustningen i form av rep, slingor, karbinhakar, hajkrok och selar mm.

Genom den tekniska undersökningen har olycksutredarna fått ta del av hur utrustningen varit monterad och var de olika infästningarna varit.

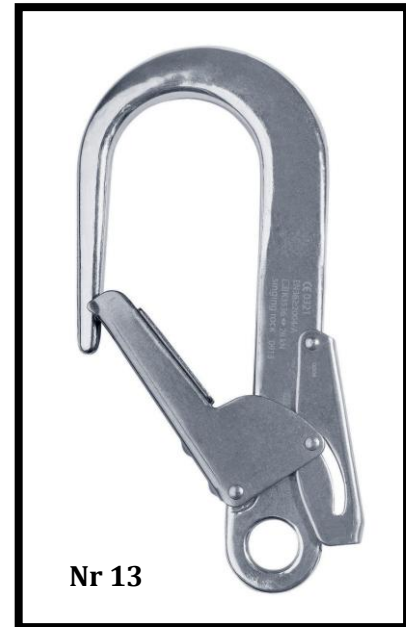
Nr 14

Storkrok (hajkrok) är avsedd att endast kopplas direkt runt fasta strukturer som rör, balkar eller liknande.

Backuppsystemet använder en mobil fallbroms och systemet används som säkerhet om fel skulle uppstå på det primära systemet.
